## 改善箇所説明図

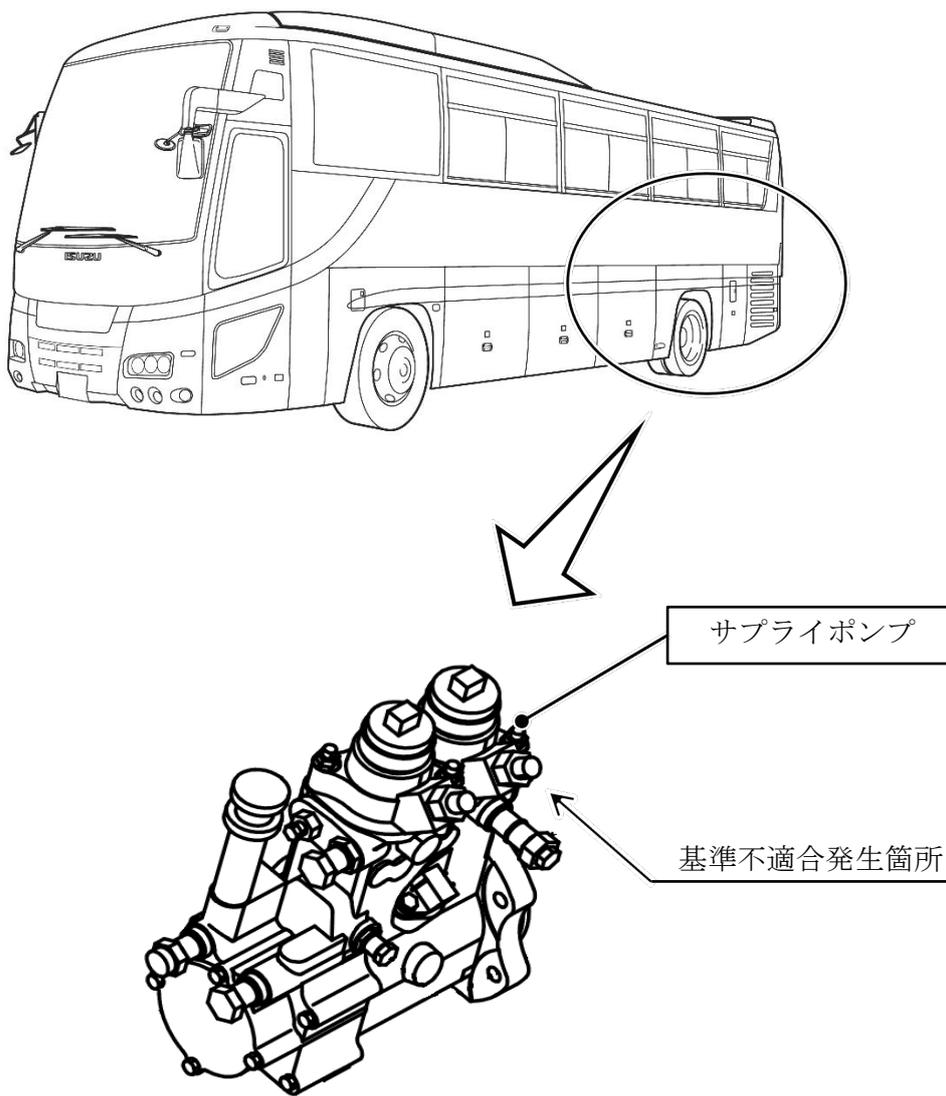
交換修理用部品のサプライポンプにおいて、表面処理工程が不適切なため、部品強度が不足しているものがある。そのため、高負荷運転の繰り返しにより亀裂が生じ、燃料漏れに至るおそれがある。

全車両、サプライポンプを良品に交換する。

識別 : 運転者席左側ドア開口部のシリアルナンバープレート右側中央に識別ペイント(黒色)を塗布する。
