改善箇所説明図

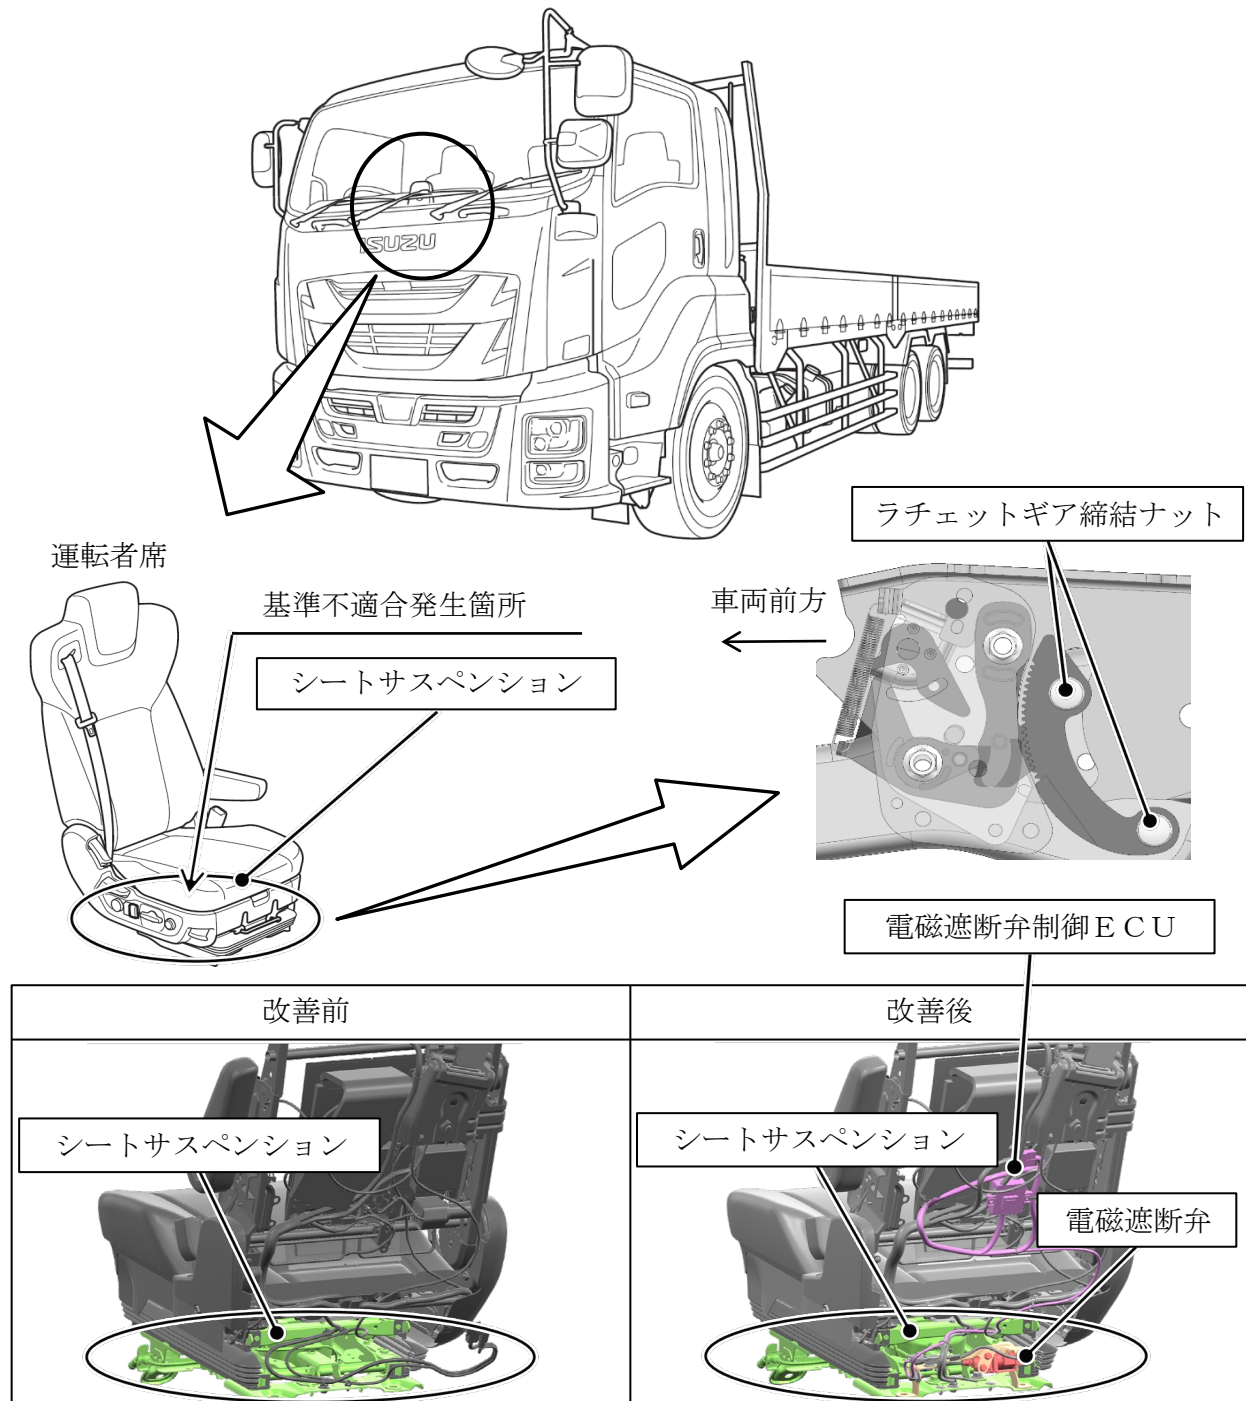
運転者席において、シートサスペンションの設計検討が不十分なため、バッテリー端子を外した状態でシートの上昇操作を行った場合、サスペンションがロックされたまま解除されなくなり、座面高さの調整ができなくなることがある。そのため、そのまま使用を続けると、車両走行振動等により、意図せずサスペンションロックが解除されて座面が上昇し、サスペンションロックが機能しなくなるおそれがある。

全車両、運転者席シートのエア回路に電磁遮断弁および電磁遮断弁制御 ECU を追加するとともに、ラチェットギア締結部のナットを新品に交換し、緩み止め剤を塗布する。なお、サスペンションロック機能を点検し、機能に問題がある場合はシートサスペンション一式を対策品に交換する。
