改善箇所説明図

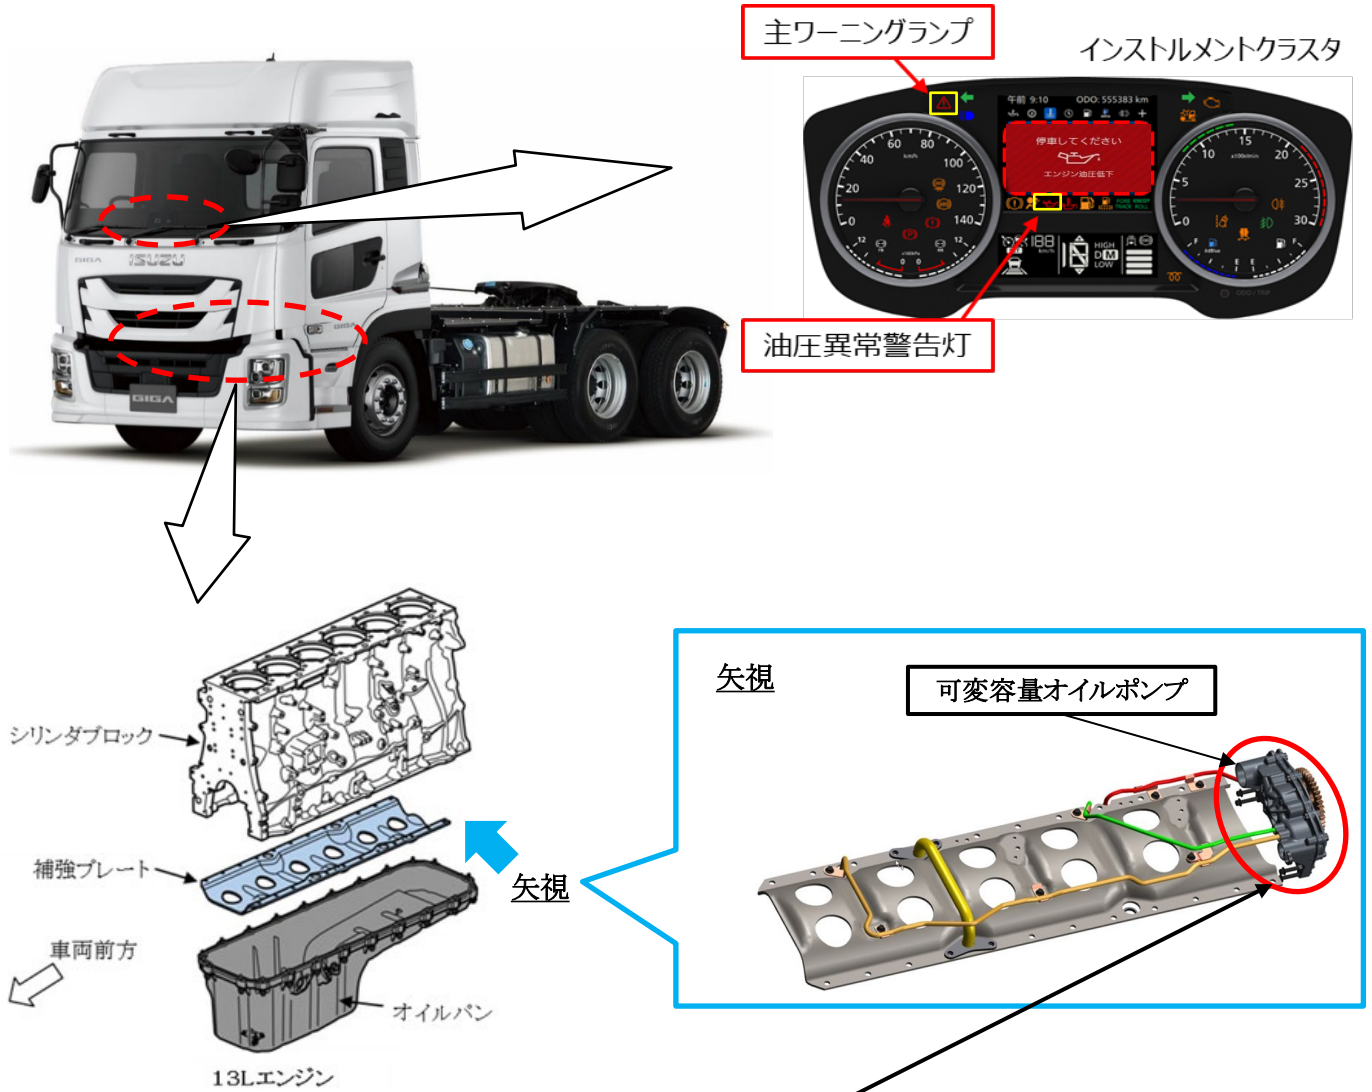
基準不適合発生箇所

可変容量オイルポンプにおいて、可変部のステータ（固定子）に採用した材質の耐久性検証が不十分であったため、運転状況に応じて油圧制御を繰り返すことで、ハウジングカバーのステータ摺動面が損傷・摩耗することがある。そのため、そのままの状態で使用を続けると、適正な油圧が確保できず、インストルメントクラスターに「エンジン油圧低下」の警告メッセージの表示及び警告灯の点灯とともにエンジン出力が制限され、さらにそのままの状態で行くと、エンジンが焼き付き、走行不能に至るおそれがある。

改善の内容

全車両、オイルポンプを対策品へ交換するとともに、オイルコントロールバルブへの油路を変更する。

注： は交換する部品を示す。
