改善箇所説明図

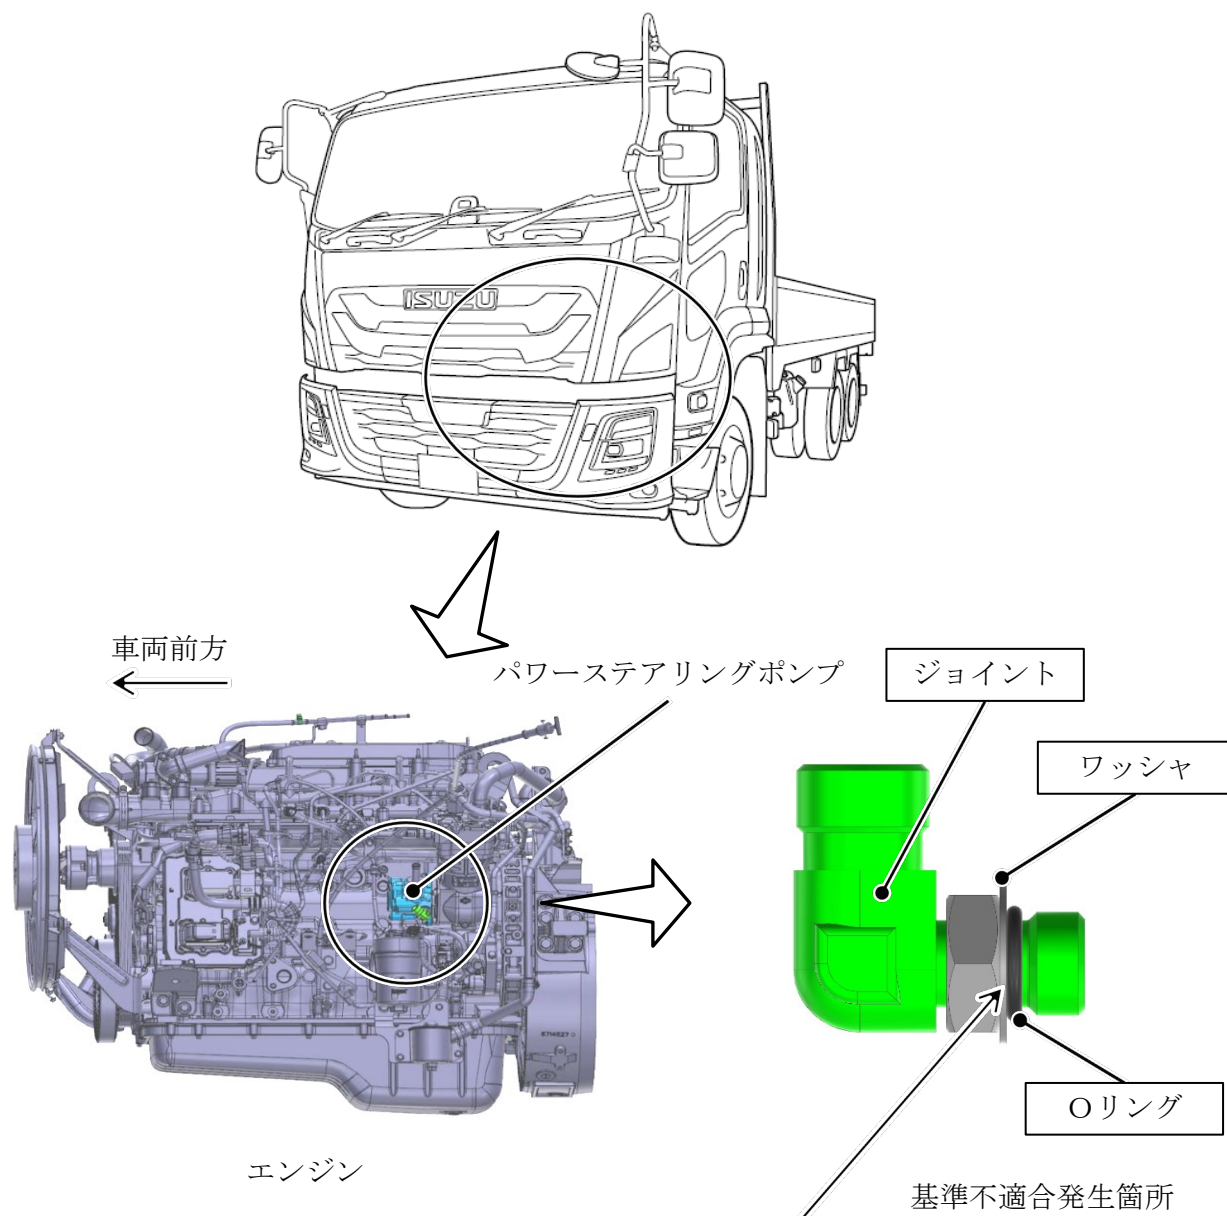
パワーステアリングポンプとオイルホースを接続するジョイントにおいて、製造工程が不適切なため、接続部のワッシャ内径が大きいものがある。そのため、そのまま使用を続けると、接続部のOリングが油圧によりワッシャ内径の隙間に噛み込んで損傷し、パワーステアリングオイルが漏れ、最悪の場合、操舵力が増大するおそれがある。

全車両、ジョイントを良品、Oリングを新品に交換する。
