## 改善箇所説明図

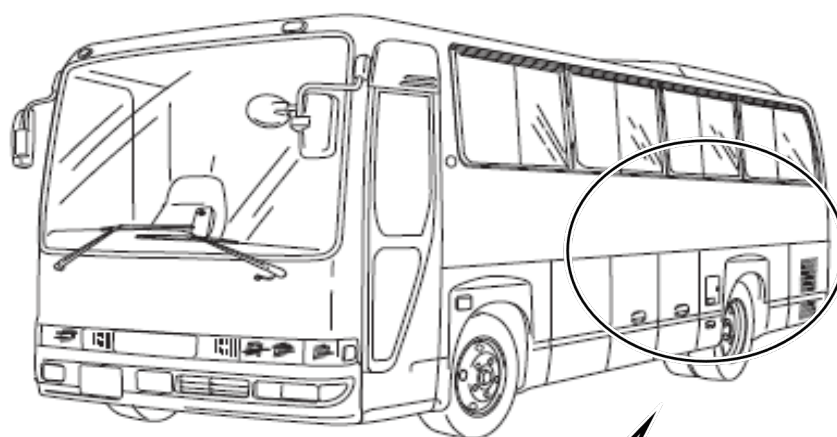
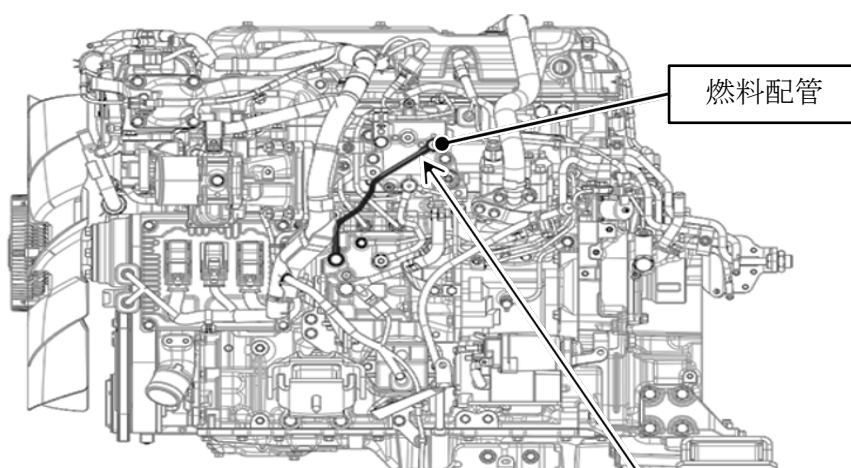
基準不適合発生箇所

サプライポンプの燃料配管において、設計検討が不十分なため、振動に対する強度が不足している。そのため、低温時に状態変化した燃料成分が燃料フィルタに詰まると、サプライポンプによる吸入負圧が増大して燃料圧力変動が大きくなり、当該配管が想定を上回る共振をすることで亀裂が生じ、燃料漏れに至るおそれがある。

全車両、燃料配管を対策品に交換する。
