改善箇所説明図

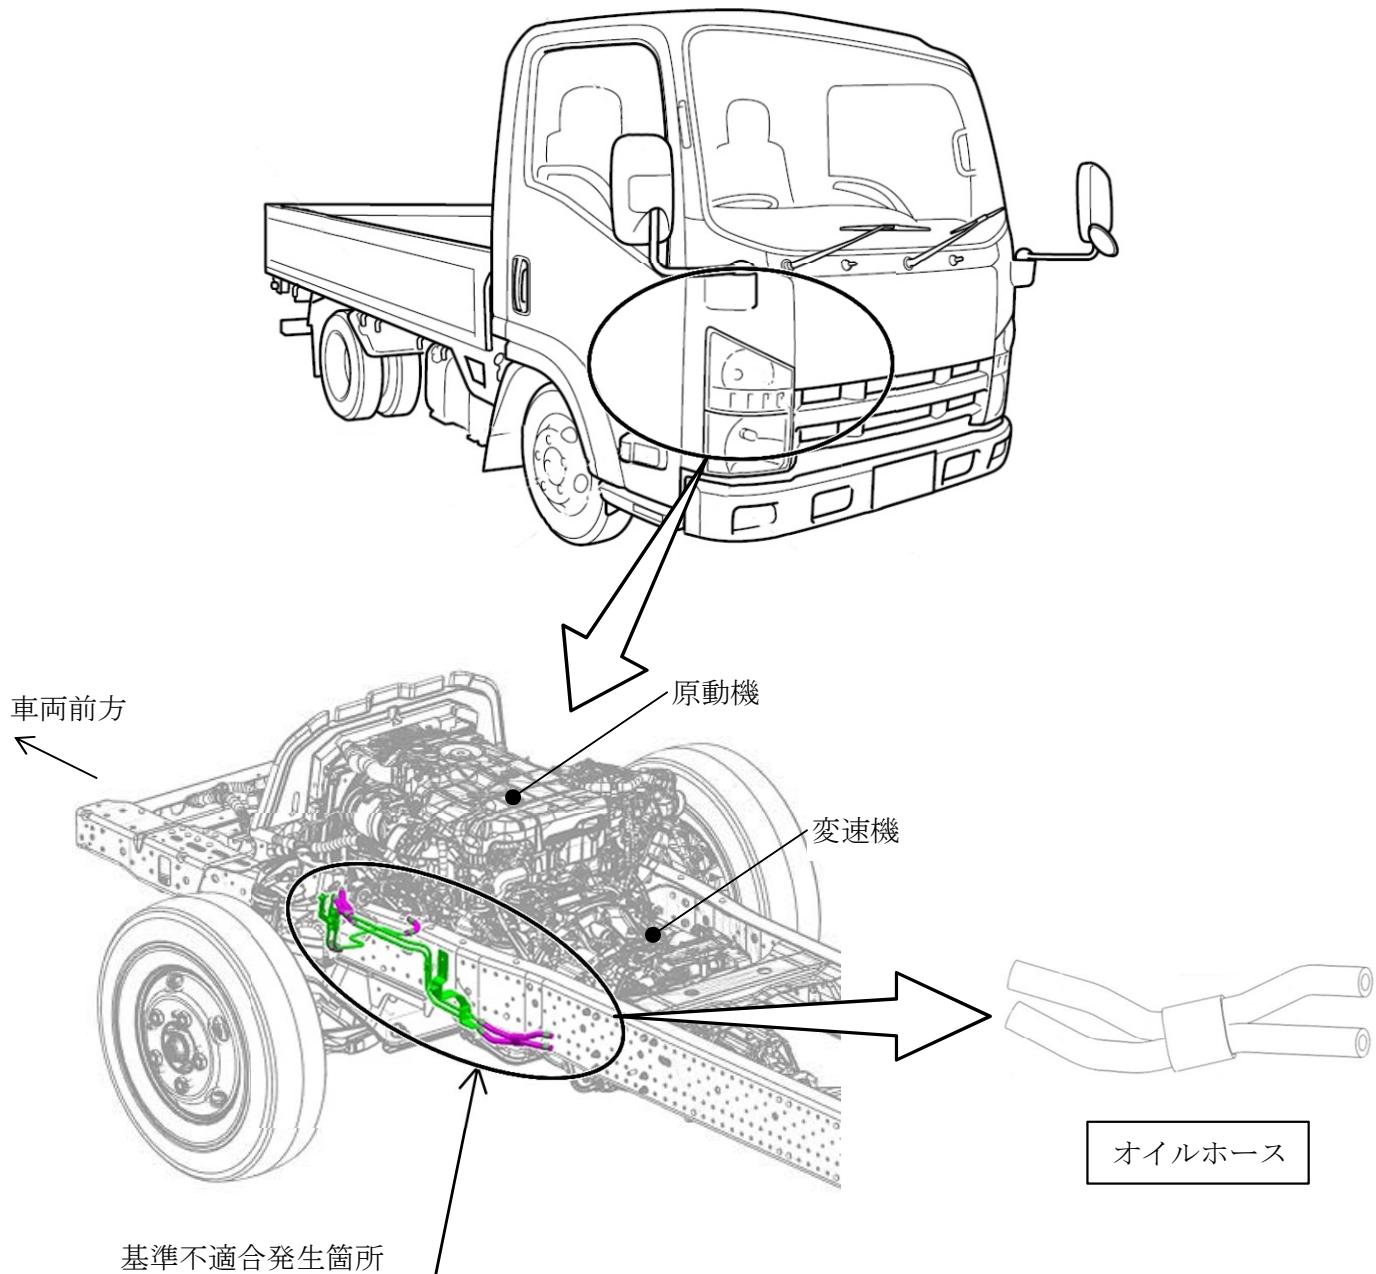
中型・小型トラックの自動変速機において、オイルホースの製造が不適切なため、ホースの強度が不足しているものがある。そのため、オイルの圧力に耐えられず、オイルホースに亀裂が生じ、オイルが漏れて変速不良となり、最悪の場合、走行不能に至るおそれがある。

全車両、自動変速機のオイルホースを良品に交換する。なお、中型トラックについては部品の準備に時間が必要であることから、供給の準備ができ次第、措置を開始する。

識別： 変速機左側面に桃色ペイントを塗布する。
