改善箇所説明図

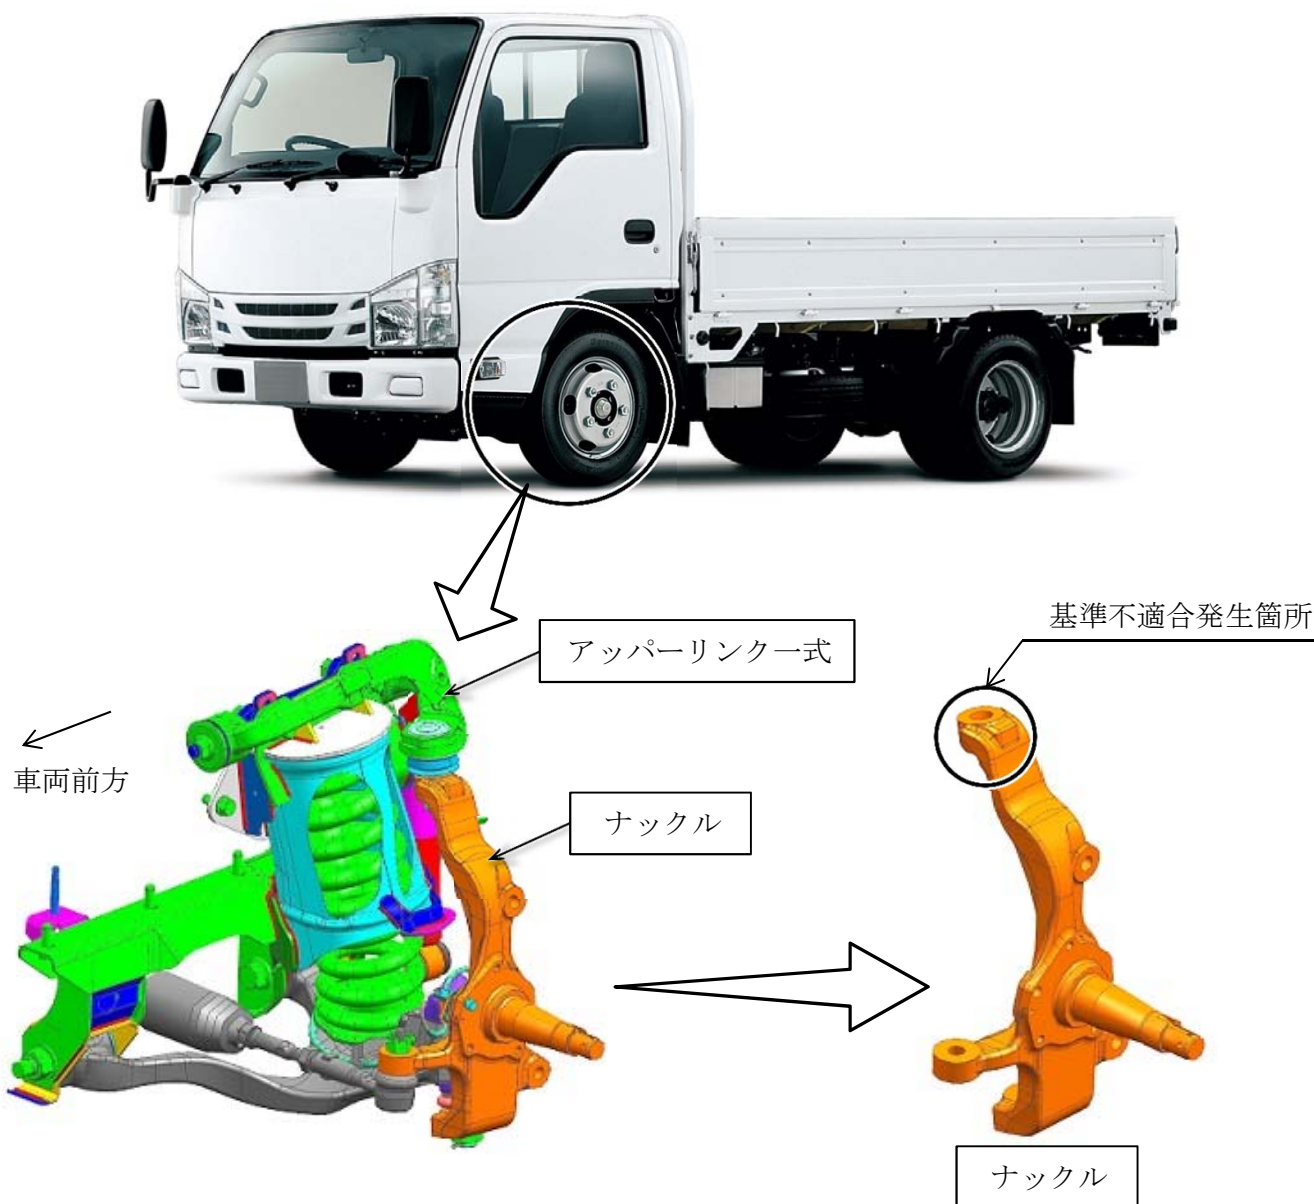
小型トラックのかじ取装置において、ナックルの製造が不適切なため、アッパーリンク取付部の形状が正しく成型されていないものがある。そのため、当該取付部の強度が不足し、そのままの状態で使用を続けると、走行振動等により取付部の内径が拡大してがたつきが生じ、最悪の場合、走行安定性が損なわれるおそれがある。

全車両、ナックルを良品に交換するとともに、アッパーリンク一式を新品に交換する。

識別： フロント右側のアッパーリンクに白色ペイントを塗布する。
