改善箇所説明図

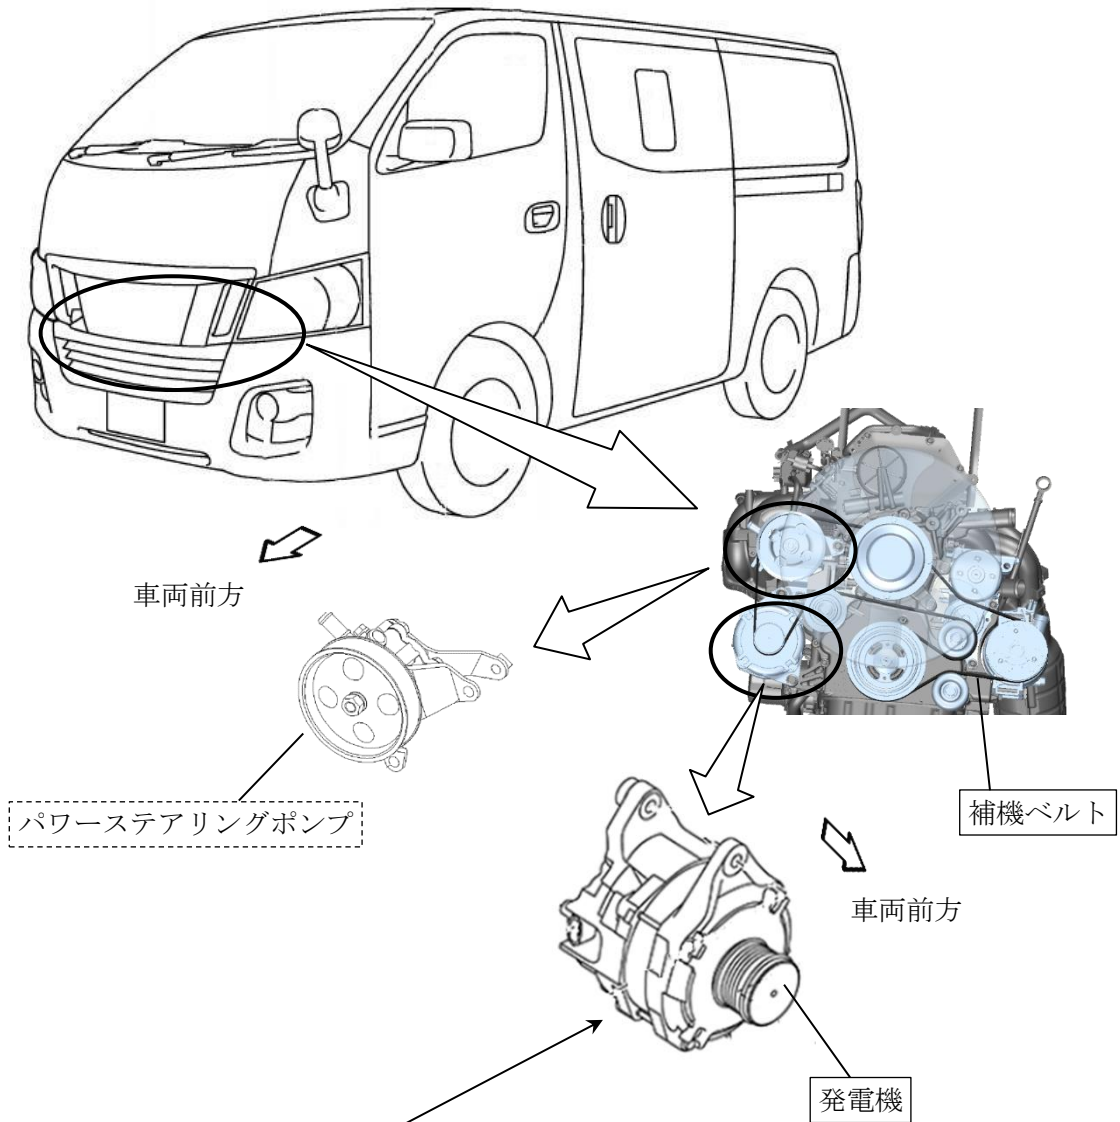
基準不適合発生箇所

発電機において、補機ベルトの張力に対してプーリ内のベアリングの耐久性が不足しているため、使用過程において当該ベアリングが破損することがある。そのため、エンジン回転変動を吸収する機能が損なわれてベルト張力が増加し、そのまま使用を続けると、当該ベルトで駆動するパワーステアリングポンプのブラケットが破損し、最悪の場合、パワーステアリングポンプが作動不良となり、操舵力が増大するおそれがある。

全車両、当該発電機および補機ベルトを対策品と交換する。また、当該発電機のプーリ内ベアリングを点検し、固着が認められた場合は、パワーステアリングポンプ一式を新品に交換する。

識別：銀色のシールをモデルナンバープレートに貼り付ける。
