改善箇所説明図

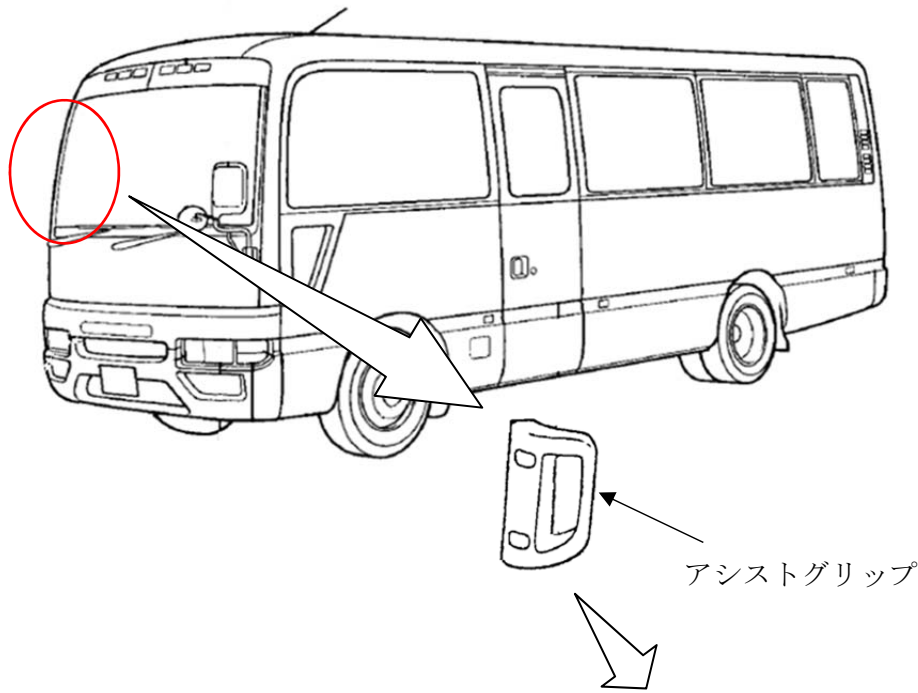
アシストグリップ

アシストグリップ取付部のパネル

不具合発生箇所

運転席のアシストグリップにおいて、取付部のパネルの強度が不足しているため、繰り返し使用することで、パネルに亀裂が入ることがある。そのため、そのままの状態で使用すると、運転者が乗り込む際にアシストグリップが外れ、最悪の場合、転倒するおそれがある。

全車両、アシストグリップ取付部に補強板を追加する。
 なお、改修用部品の準備に時間を要するため、暫定措置として、アシストグリップの使用に関する注意喚起を行うとともに、アシストグリップを取り外す。

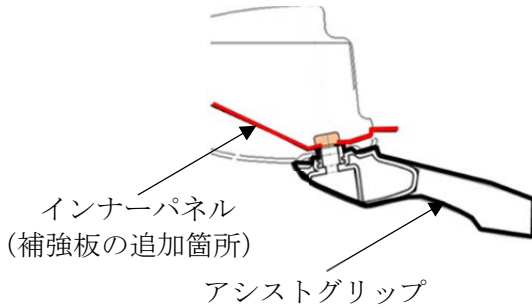
取付部の断面図 (A-A)

該当箇所
