改善箇所説明図

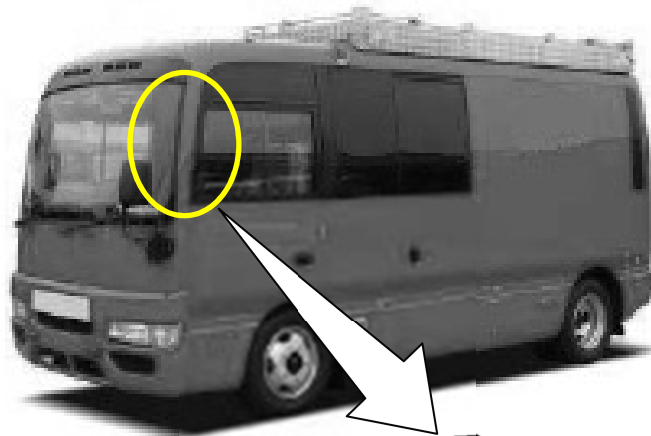
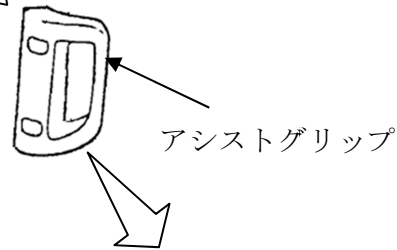
該当箇所

アシストグリップ取付部のパネル

不具合発生箇所

助手席のアシストグリップにおいて、取付部のパネルの強度が不足しているため、繰り返し使用することで、パネルに亀裂が入ることがある。そのため、そのままの状態で使用すると、運転者が乗り込む際にアシストグリップが外れ、最悪の場合、転倒するおそれがある。

全車両、アシストグリップ取付部に補強板を追加する。
