改善箇所説明図

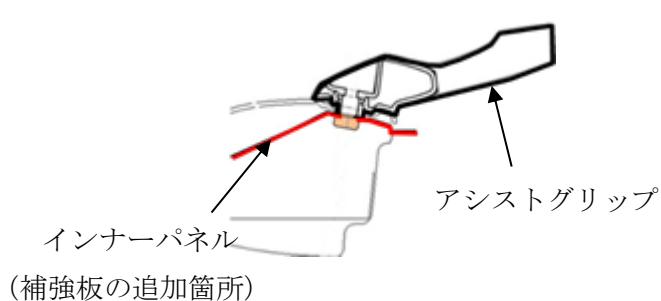
アシストグリップ取付部のパネル取付部の断面図 (A-A)

助手席のアシストグリップにおいて、取付部のパネルの強度が不足しているため、繰り返し使用することで、パネルに亀裂が入ることがある。そのため、そのままの状態で使用すると、助手席に乗り込む際にアシストグリップが外れ、最悪の場合、転倒するおそれがある。

全車両、助手席側アシストグリップ取付部に補強板を追加する。
