## 改善箇所説明図①

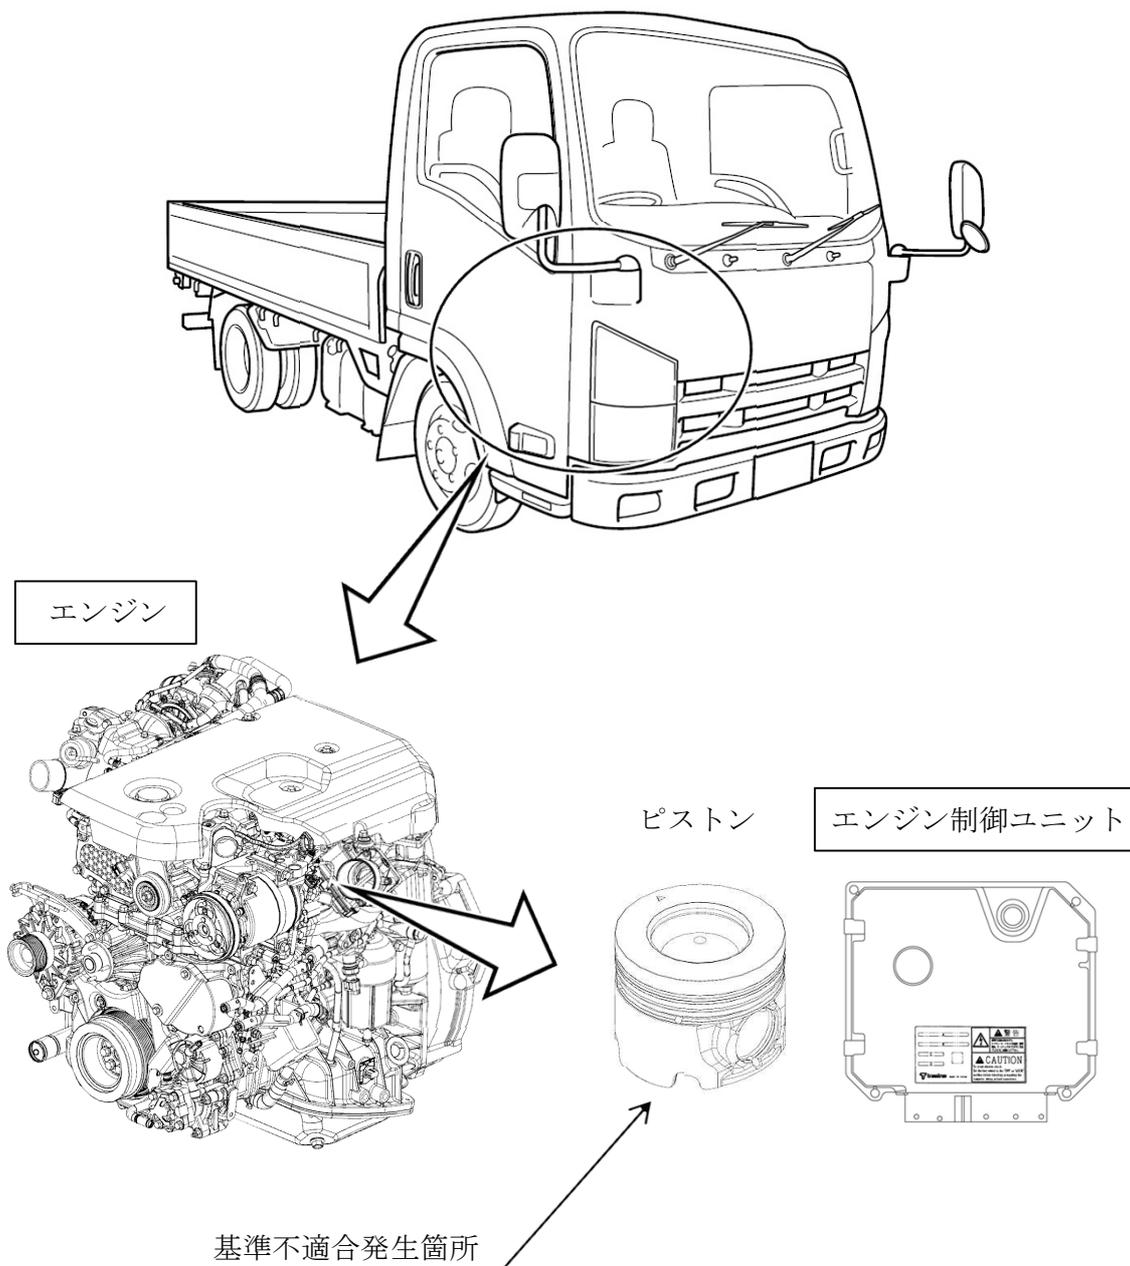
小型トラック用エンジンにおいて、高回転高負荷時のエンジン制御プログラムが不適切なため、ピストン燃焼室口元部に冷熱ダメージが蓄積して亀裂が発生するものがある。そのため、そのままの状態で使用を続けると、亀裂が進行して穴が開き、エンジンの出力低下や白煙が発生し、最悪の場合、走行不能に至るおそれがある。

全車両、エンジン制御プログラムを対策プログラムに書き換える。また、車両走行データを確認し、負荷及びその頻度の高い車両はエンジンを良品に交換する。

識別：ステアリングコラムブラケットに黄色ペイントを塗布する。
