改善箇所説明図

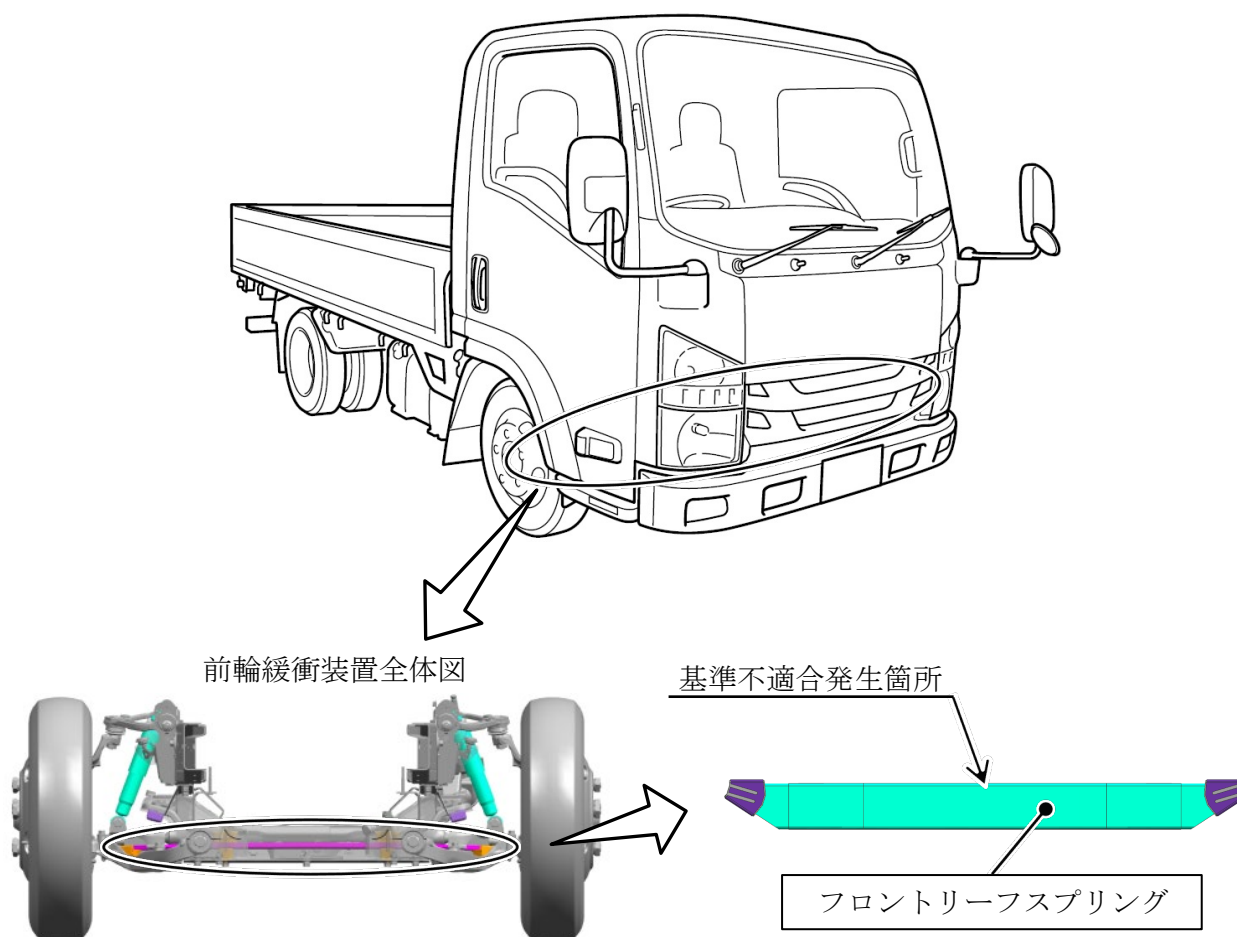
小型トラックの前輪緩衝装置において、フロントリーフスプリングの製造工程が不適切なため、耐久性が不足しているものがある。そのため、そのまま使用を続けると、当該リーフスプリングが折損し、最悪の場合、走行安定性が損なわれるおそれがある。

全車両、フロントリーフスプリングを対策品に交換する。

識別 助手席側ドア開口部のシリアルナンバープレート右下の位置に、識別シール（グレー色）を貼付する。
