## 改善箇所説明図

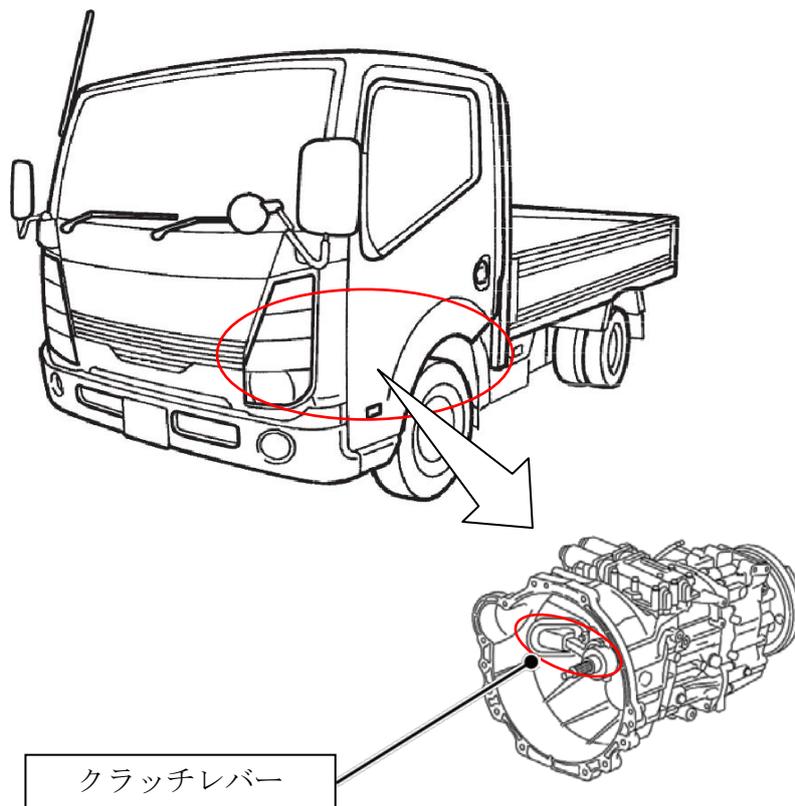
クラッチレバー

基準不適合発生箇所

自動6速マニュアルモードトランスミッション（6 AMT）搭載車において、令和2年10月29日届出（届出番号4835）の改善措置にてクラッチレバー支点部に塗布したグリスの材質選定が不適切であったため、使用過程でグリスが変質することがある。そのため、クラッチレバーの摺動不良による変速遅れが発生し、そのままの状態で使用を続けると、最悪の場合、クラッチレバーが動かなくなるため、警告灯の点灯及び警告音が鳴動するとともに、保護制御によりギヤが固定されて変速できなくなり、停車後に発進できなくなるおそれがある。

改善の内容：全車両、クラッチレバーを対策品に交換する。
