## 改善箇所説明図

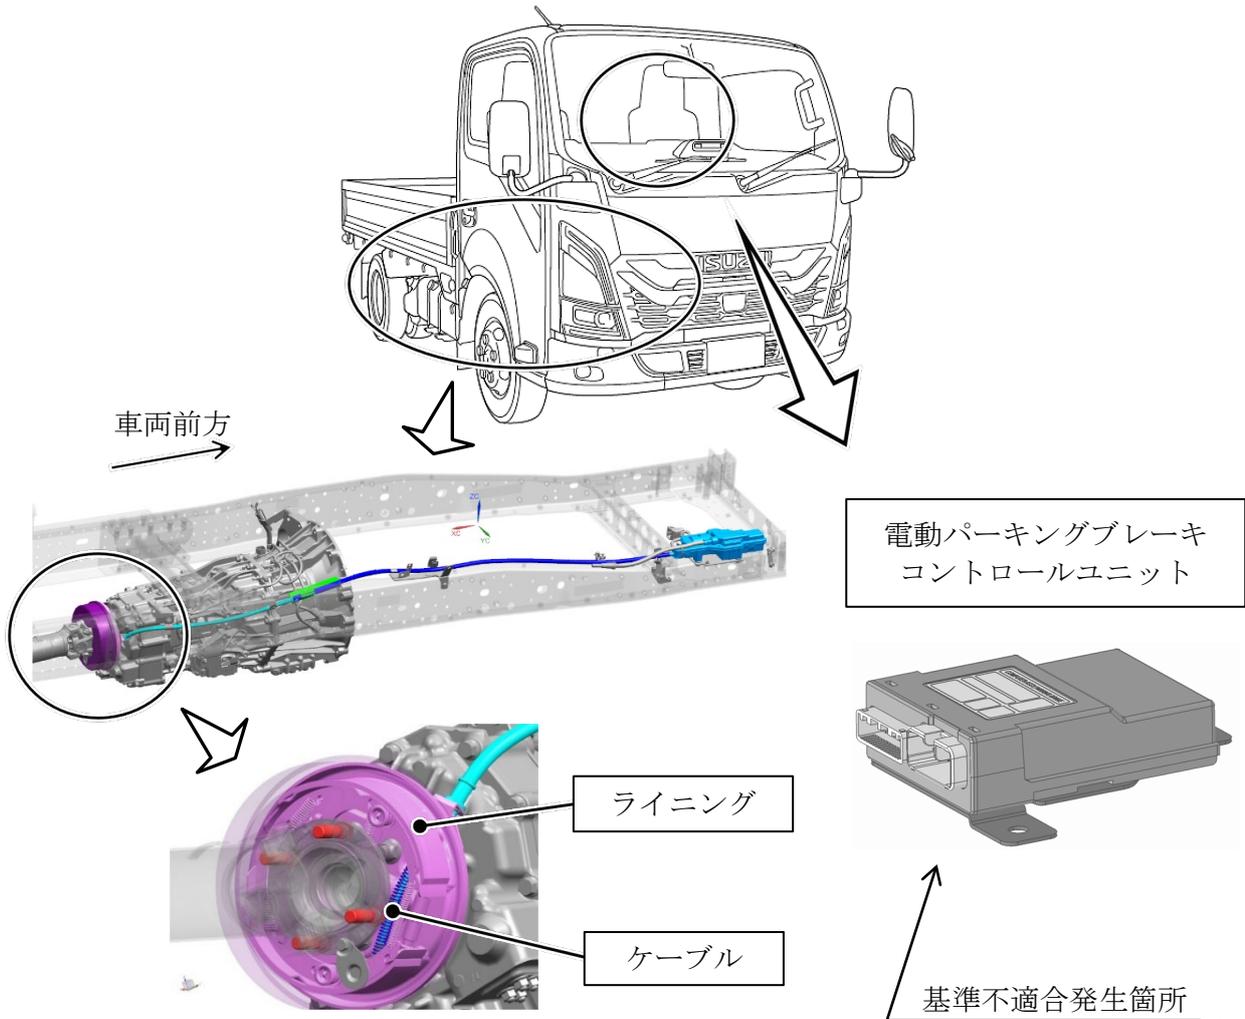
小型トラックにおいて、電動パーキングブレーキシステムの制御プログラムが不適切なため、

- ① 停止直前の電動パーキングブレーキ作動操作により、パーキングブレーキの引きずりを誤検知して電動パーキングブレーキ警告灯が点滅し、パーキングブレーキが解除できなくなるおそれがある。
- ② 電動パーキングブレーキ作動時に、正常なパーキングブレーキケーブルのストローク量を異常と誤検知し、電動パーキングブレーキ警告灯が点灯するおそれがある。
- ③ 電動パーキングブレーキ作動時に、パーキングブレーキケーブルのストローク量を正しく認識できないことがある。そのため、電動パーキングブレーキ作動操作の繰り返しによりケーブルが緩み、周辺部品と干渉することで、ケーブルの損傷やライニングの摩耗が生じ、最悪の場合、ケーブルが切断し、電動パーキングブレーキ警告灯が点灯するとともに、駐車中の車両が動き出すおそれがある。

- ①②全車両、電動パーキングブレーキコントロールユニットの制御プログラムを対策プログラムに修正する。
- ③ 全車両、電動パーキングブレーキコントロールユニットの制御プログラムを対策プログラムに修正する。また、パーキングブレーキケーブルを点検し、損傷が認められた場合には、ケーブルを新品に交換するとともに、ブレーキライニングの摩耗量を測定し、摩耗が認められた場合には、ライニングを新品に交換する。
