改善箇所説明図

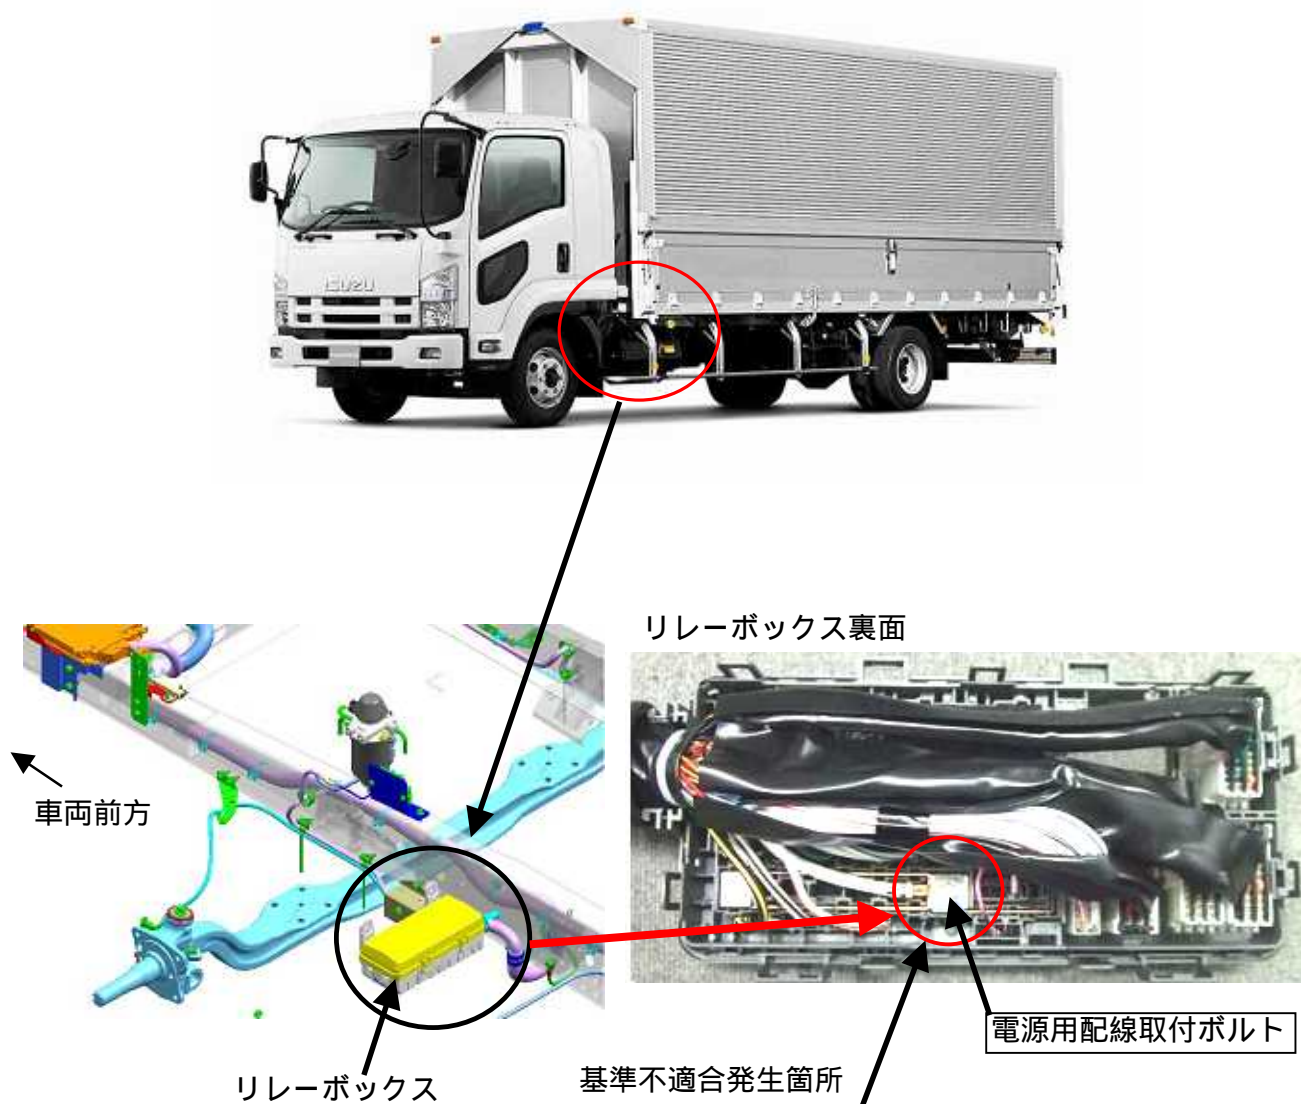
電気配線において、リレーボックス内の電源用配線の取付ボルトの締付けが不十分な
ものがある。そのため、当該ボルトが緩み、接触不良になり、エンジンが停止するおそ
れがある。

改善の内容 : 全車両、当該ボルトの締付け状態を確認し、規定トルクで締付ける。
なお、配線及びリレーボックスに損傷がある場合は、配線を修理し、
リレーボックスを新品と交換する。

識別 : リレーボックス上面に白色シールを貼付する。
