## 改善箇所説明図

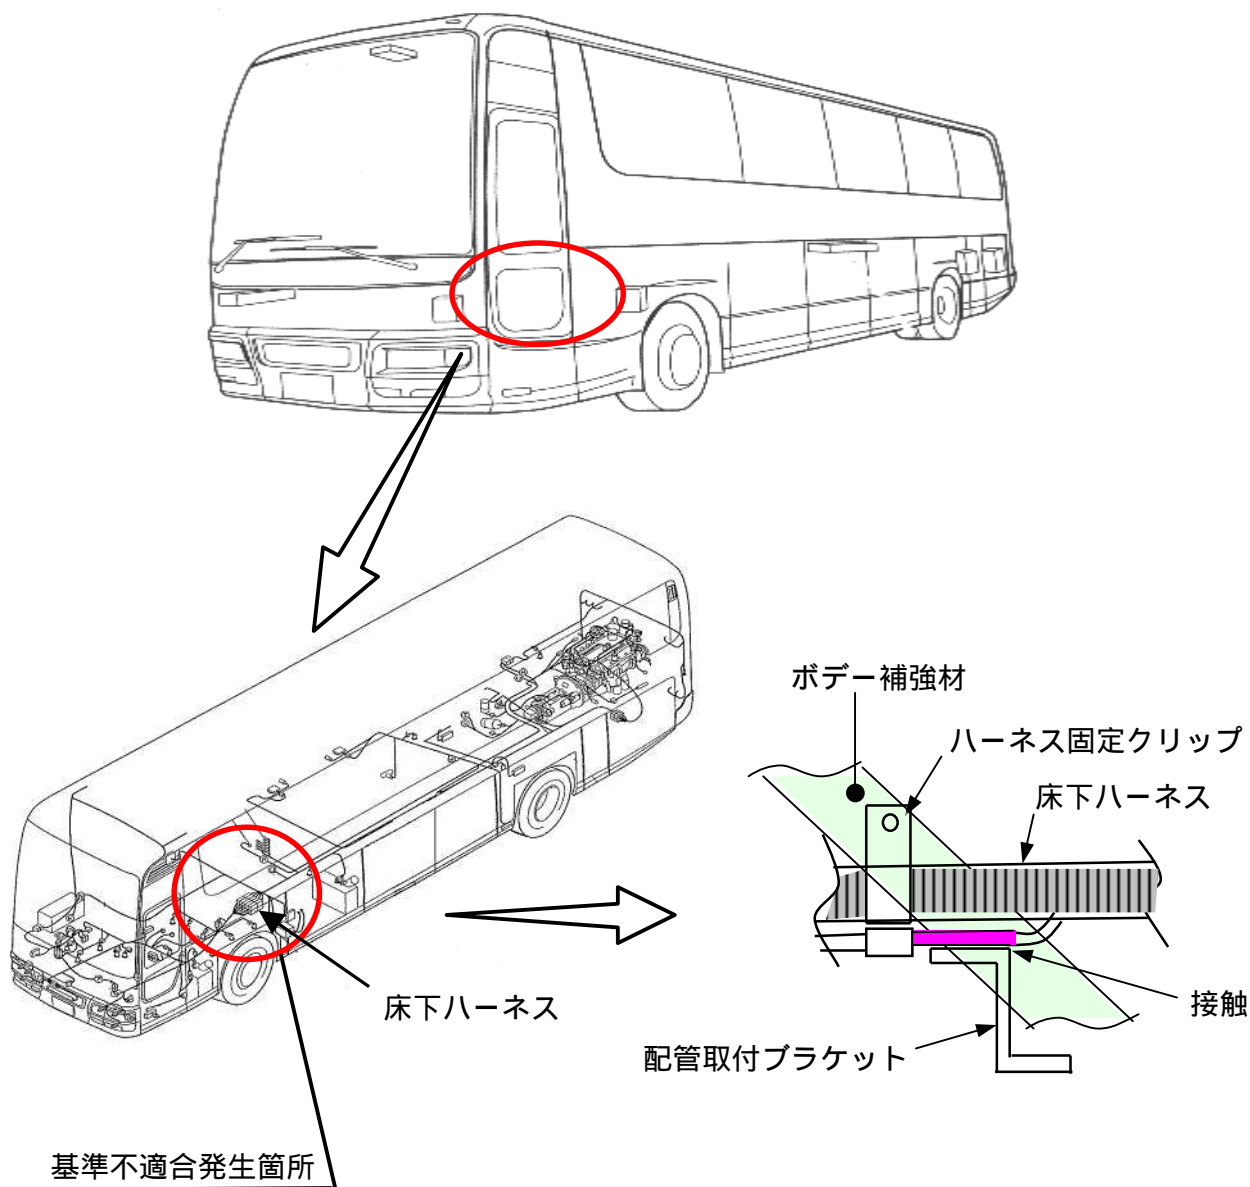
大型観光及び高速路線バスにおいて、床下ハーネスの固定クリップ取付位置が不適切なため、ハーネスが配管取付ブラケットと接触しているものがある。そのため、そのままの状態で使用を続けると、車両振動等により被覆が損傷し、最悪の場合、エンジンストール及び灯火器等が不灯に至るおそれがある。

全車両、当該ハーネスとブラケットの隙間を確認し、少ないものはハーネス固定クリップを移動する。なお、ハーネスに損傷がある場合はハーネスを修理する。
