改善箇所説明図

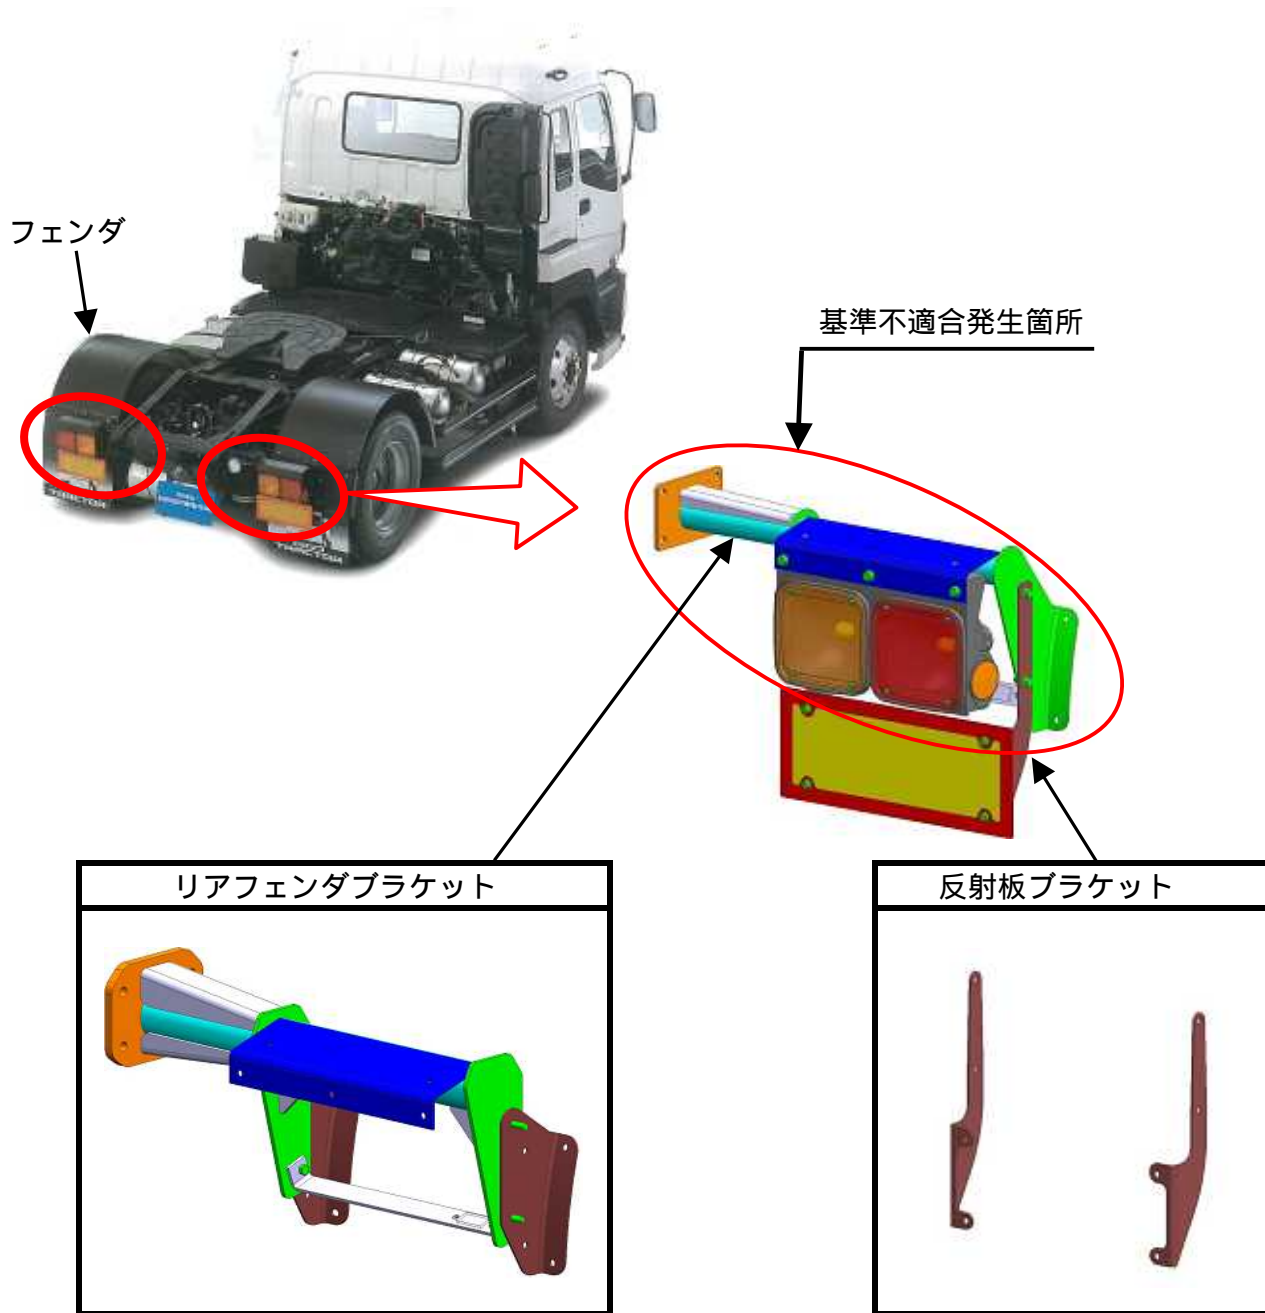
空気ばね緩衝装置付大型トラクタにおいて、後部灯火器類及び反射板を固定しているブラケットの強度が不十分なため、トレーラを連結しない状態で、段差等を繰り返し通過すると、リアフェンダブラケット及び反射板ブラケットに亀裂が生じることがある。そのため、そのまま使用を続けると、当該ブラケットが損傷し、最悪の場合、灯火器及び反射板等が脱落するおそれがある。

全車両、リアフェンダブラケット及び反射板ブラケットを対策品と交換する。

識別：右側リアフェンダブラケット上面に白の識別シールを貼り付ける。
