## 改善箇所説明図

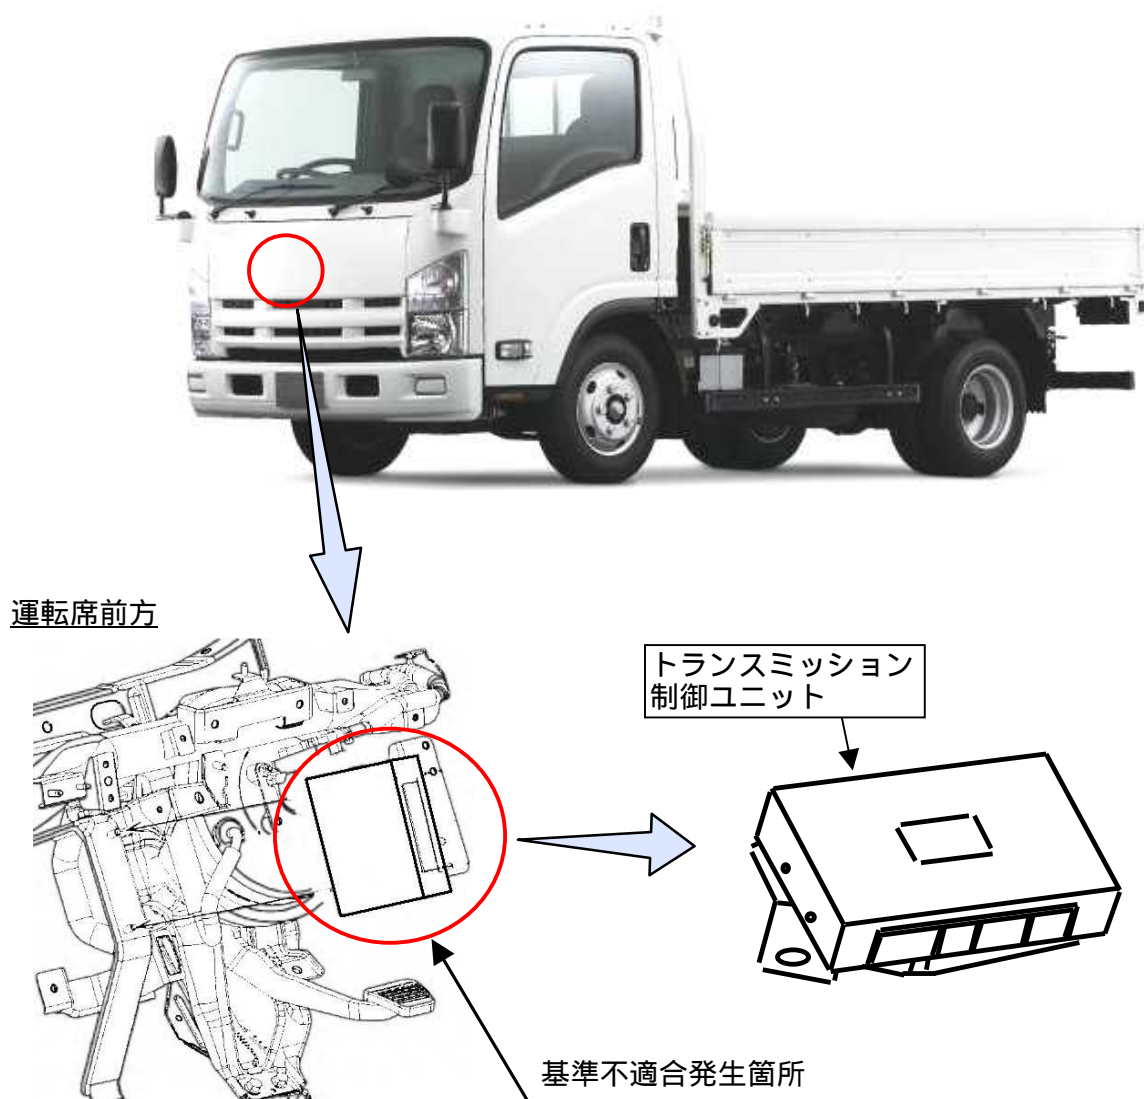
圧縮天然ガス自動車（CNG車）において、機械式自動変速機のトランスミッション制御ユニットのプログラムが不適切なため、ギヤが切り替わらなくなり、変速レバー位置及びギヤ段表示灯と実際のギヤ位置が不一致になるおそれがある。

**改善の内容：** 全車両、トランスミッション制御ユニットを交換もしくはプログラムを書き換える。

**識別：** トランスミッション制御ユニット近傍のブラケットに白色シールを貼付する。
