改善箇所説明図

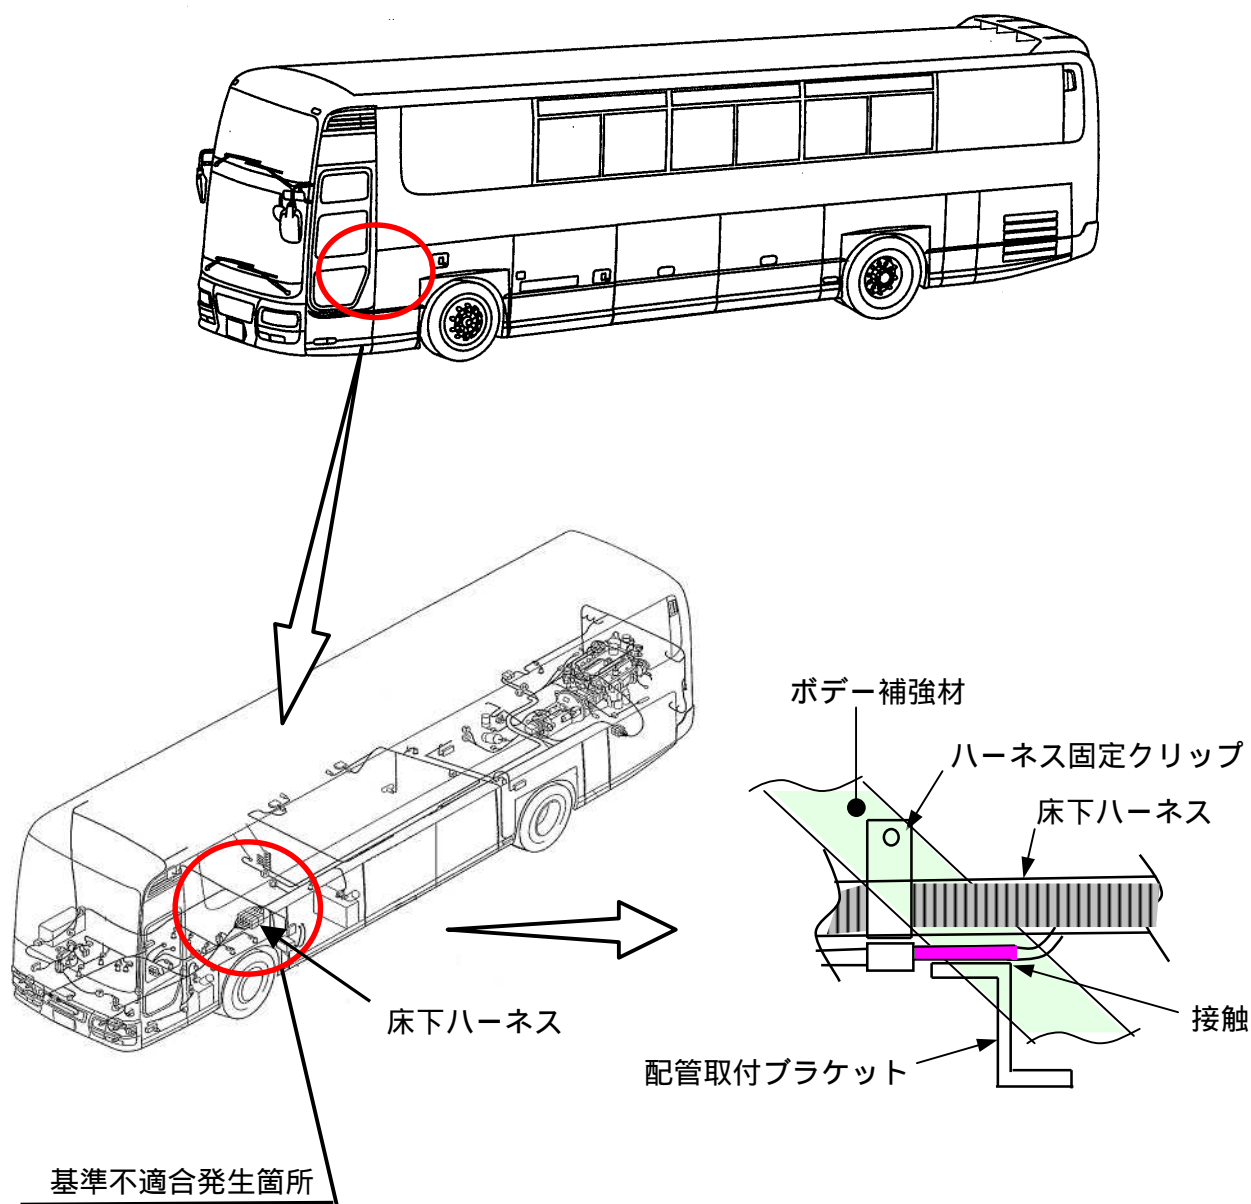
大型バスにおいて、床下ハーネスの配索が不適切なため、ハーネスが配管取付ブラケットと接触しているものがある。そのため、そのままの状態で使用を続けると、車両振動等により被覆が損傷し、最悪の場合、エンジンストール及び灯火器等が不灯に至るおそれがある。

全車両、当該ハーネスとブラケットの隙間を確認し、少ないものはハーネス固定クリップを移動する。なお、ハーネスに損傷がある場合はハーネスを修理する。

識別：運転者席左側ドア開口部のシリアルナンバープレート上部に緑色シールを貼付する。
