改善箇所説明図

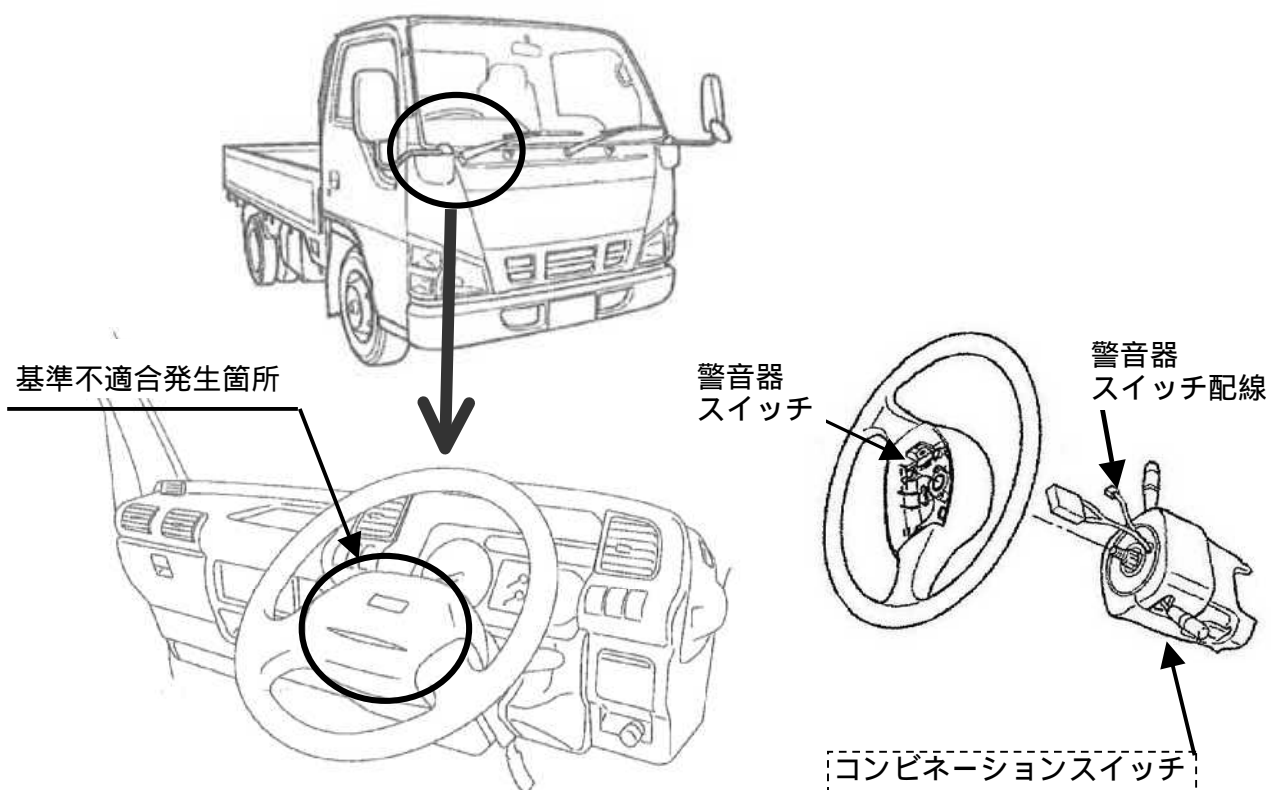
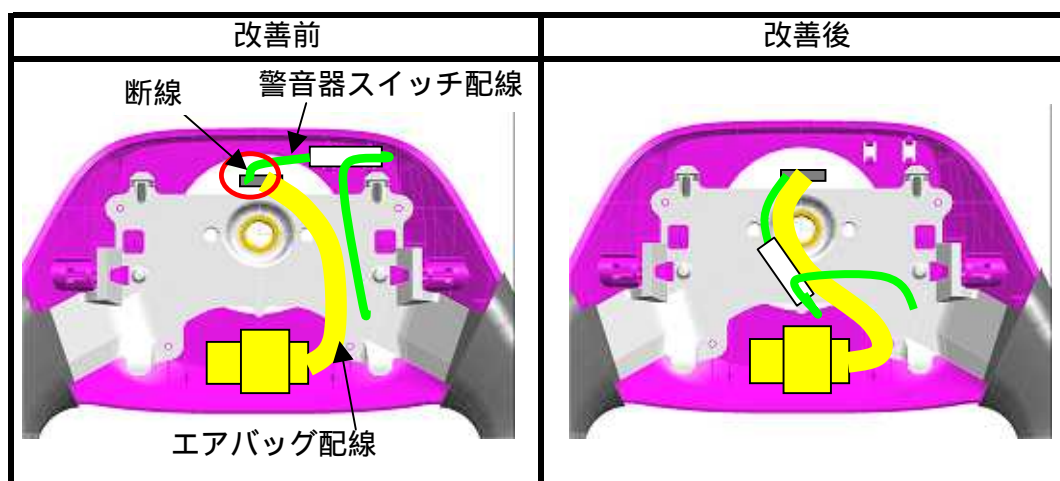
警音器スイッチ配線において、配索が不適切なため、ハンドル操作の繰り返しにより、当該配線が断線することがある。そのため、最悪の場合、警音器が鳴らなくなるおそれがある。

全車両、警音器スイッチ配線の配索位置を変更する。また、警音器が鳴らない場合は、コンビネーションスイッチを交換する。

識別：リレーボックス蓋の裏に、緑色シールを貼付する。
