## 改善箇所説明図

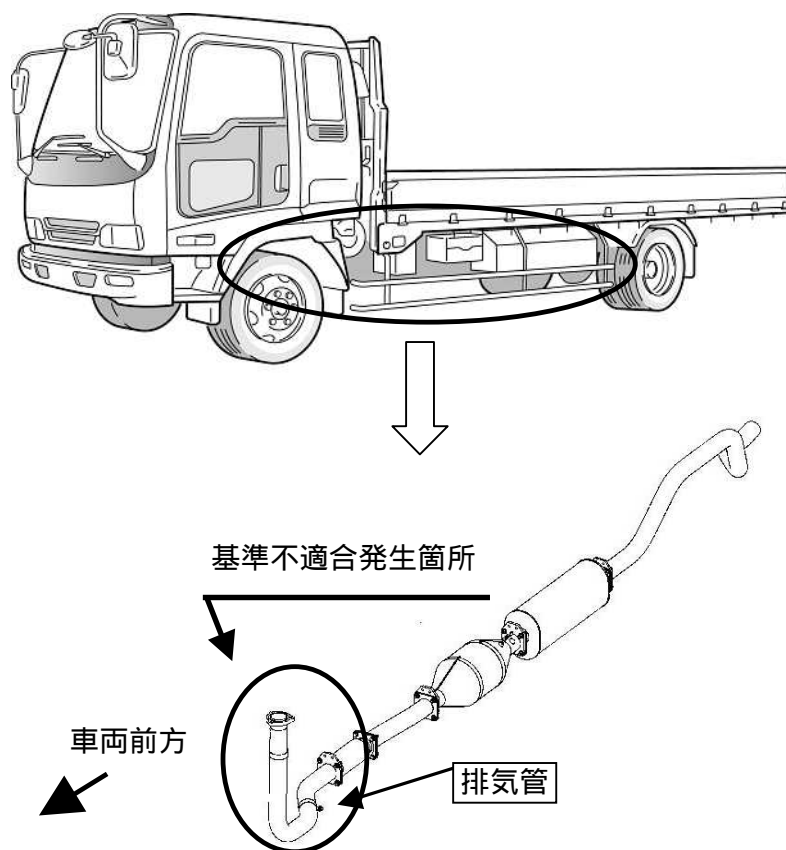
圧縮天然ガス自動車において、排気管の固定方法が不適切なため、共振振動を起し、排気管のフランジ部に亀裂が入ることがある。そのため、そのままの状態で使用を続けると、排気管が折損し、騒音が増大するおそれがある。

改善前	改善後
<p>フランジ</p>	<p>排気管</p> <p>排気管クランプ</p>

全車両、排気管にクランプを追加する。なお、当該クランプの追加に伴い、排気管の形状を変更する。

識別：キャブバックパネルの左下側付近に青色シールを貼付する。
