改善箇所説明図 ③

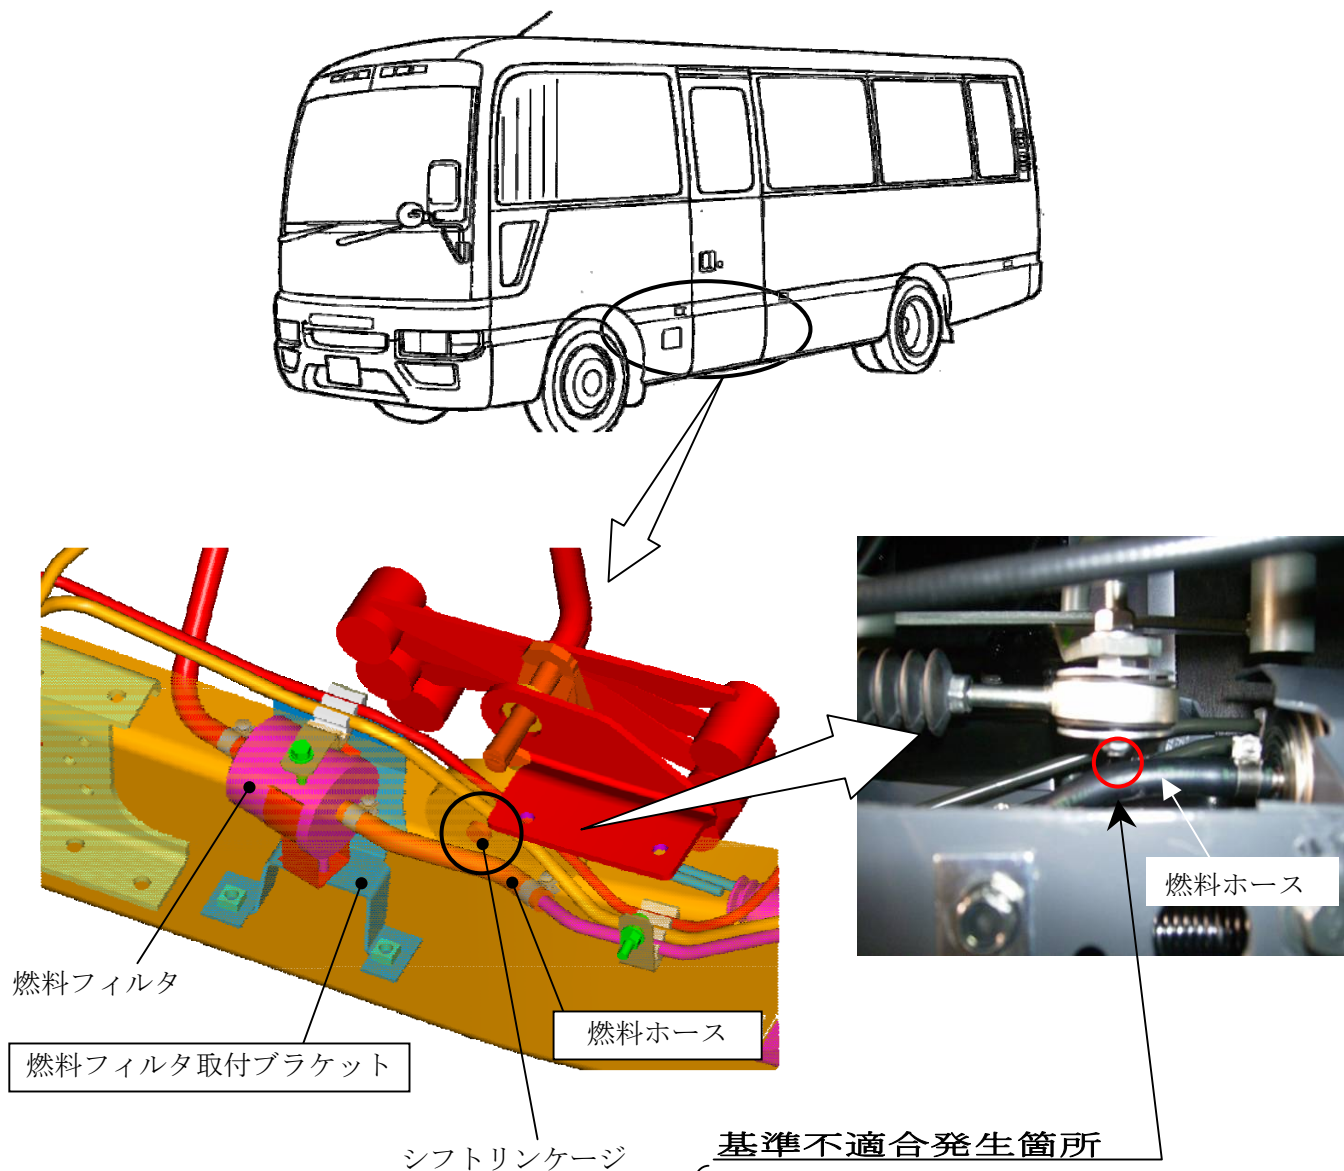
基準不適合発生箇所

手動変速機搭載車において、燃料フィルタ取付ブラケットの形状が不適切なため、シフトリンケージと燃料ホースの隙間が狭いものがあり、最悪の場合、シフト操作時にシフトリンケージが燃料ホースに干渉するおそれがある。

改善の内容

全車両、当該ブラケット、および、燃料ホースを対策品と交換する。

識別：銀色のシールをモデルナンバープレートの右横に貼り付ける。
