改善箇所説明図

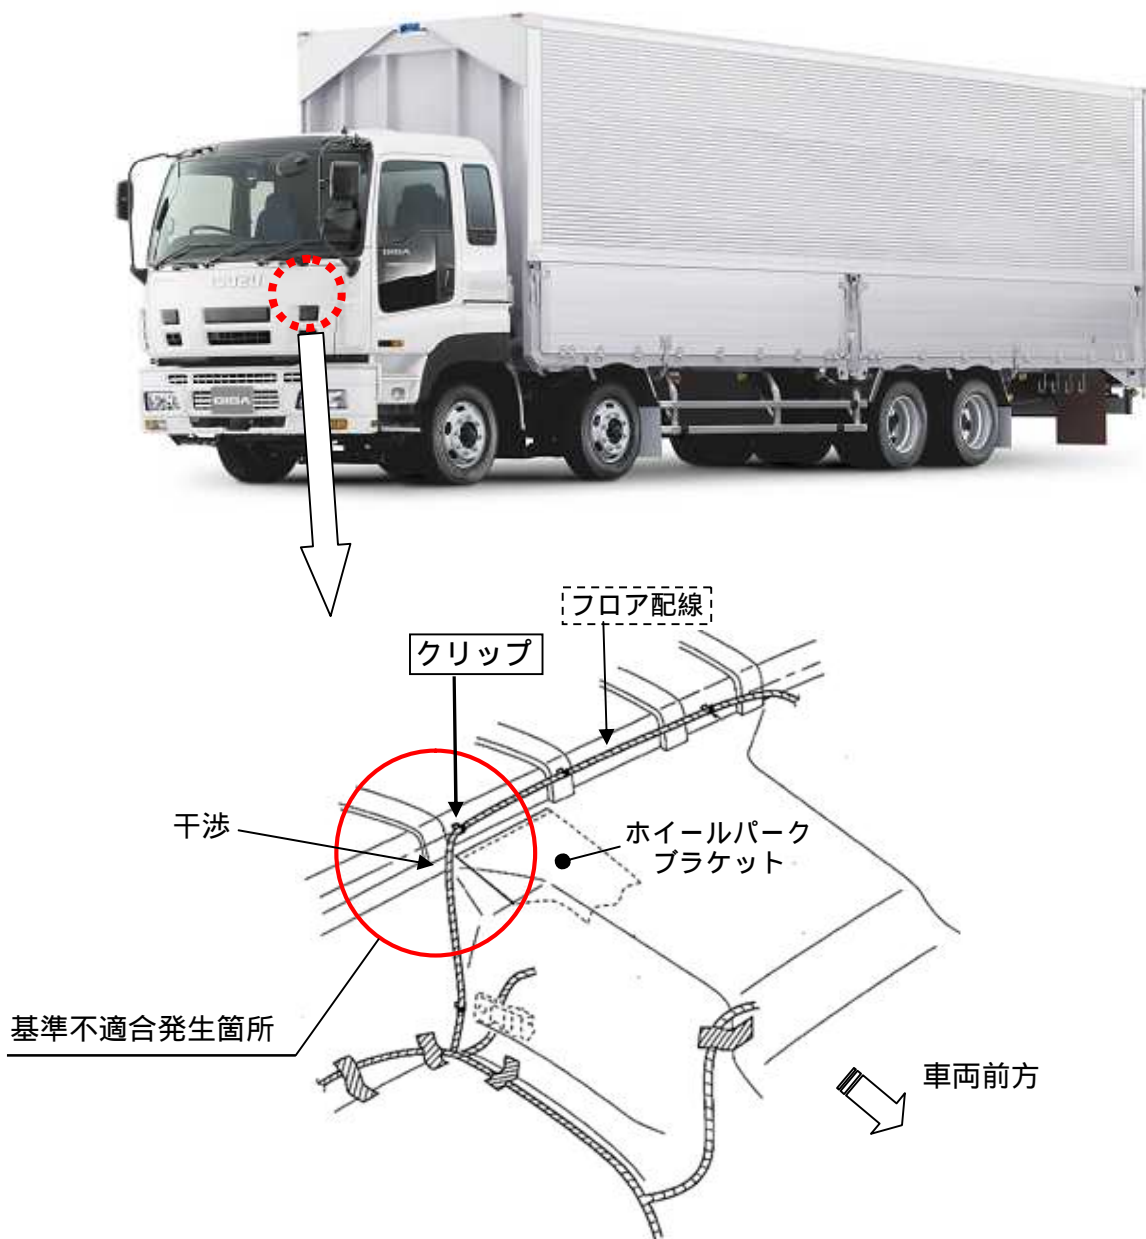
機械式自動変速装置付き大型トラックにおいて、キャブ室内のフロア配線のクリップ取付け位置が不適切なため、当該配線がホイールパークブラケットと干渉しているものがある。そのため、そのままの状態で使用を続けると、配線がショートし、最悪の場合、変速できなくなるおそれがある。

全車両、当該配線のクリップ取付け位置を点検し、不適切なものは、正規位置に変更する。また、配線に損傷が見られるものは、配線を修理する。

識別：助手席側ドアストライカー付近に青色シールを貼付する。
