改善箇所説明図

遮熱板の対策内容

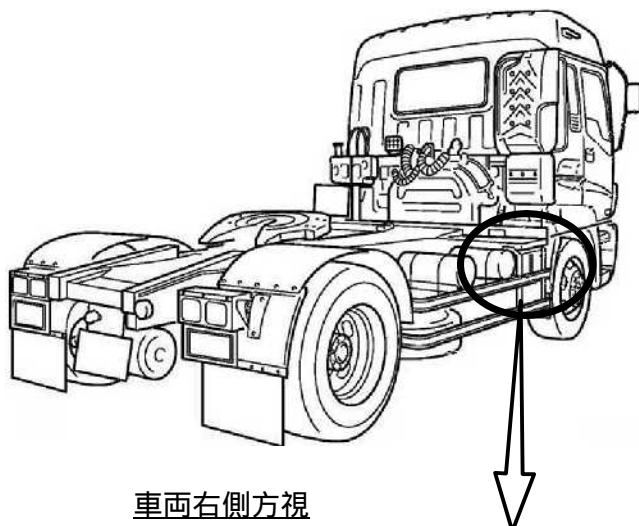
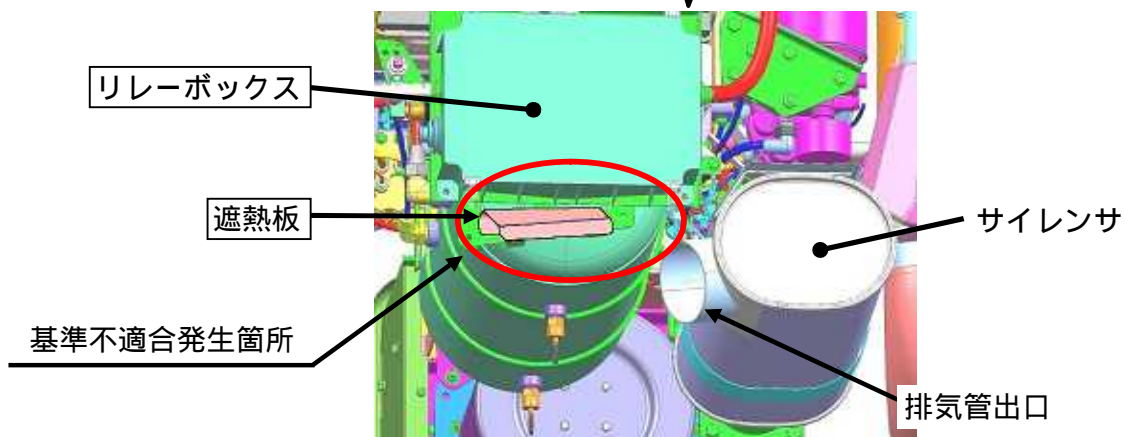
粒子状物質除去装置（DPD）を装着したトラックにおいて、遮熱板の形状が不適切なため、DPD再生中に車両右後方から強風を受けると排気ガスがリレーボックスにかかり、排気ガスの熱でリレーボックスが溶損することがある。そのため、そのままの状態で使用を続けると、リレーボックス内に雨水等が入り、当該ボックス内の電気部品が腐食して通電不良を起し、最悪の場合、エンジンが停止したり、灯火器等が不灯に至るおそれがある。

改善の内容：
全車両、遮熱板を対策品に交換する。また、リレーボックスに損傷が見られるものは新品に交換する。

識別：リレーボックス側面に識別ペイント（黄色）を塗布する。
