改善箇所説明図

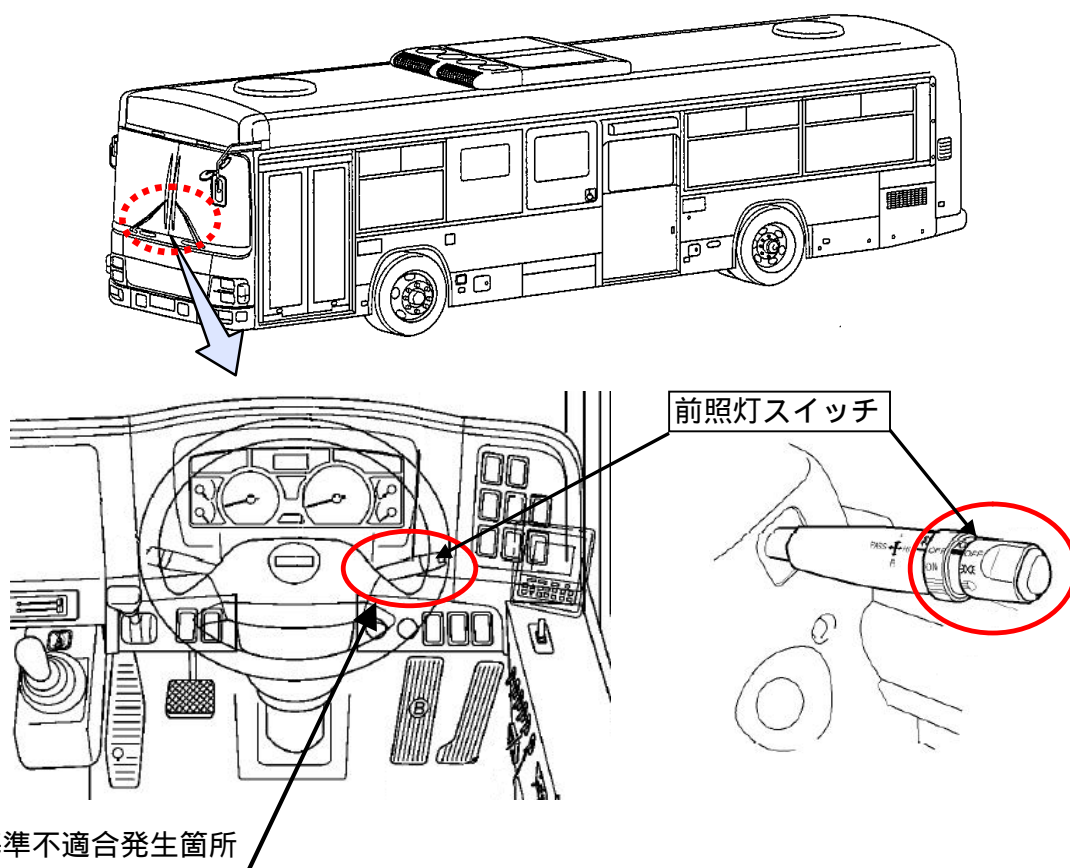
基準不適合発生箇所

前照灯消し忘れ防止装置を取付けた路線バスにおいて、当該装置の電気回路が不適切なため、前照灯スイッチに想定以上の電流が流れることにより、当該スイッチの接点が摩耗し、そのままの状態で使用を続けると、当該スイッチの接点が折損し、前照灯が点灯しなくなるおそれがある。

全車両、前照灯スイッチの電気回路を変更し、リレーを追加するとともに、前照灯スイッチを新品に交換する。

識別：運転者席左側ドア開口部のシリアルナンバープレート付近に白色シールを貼付する。
