改善箇所説明図

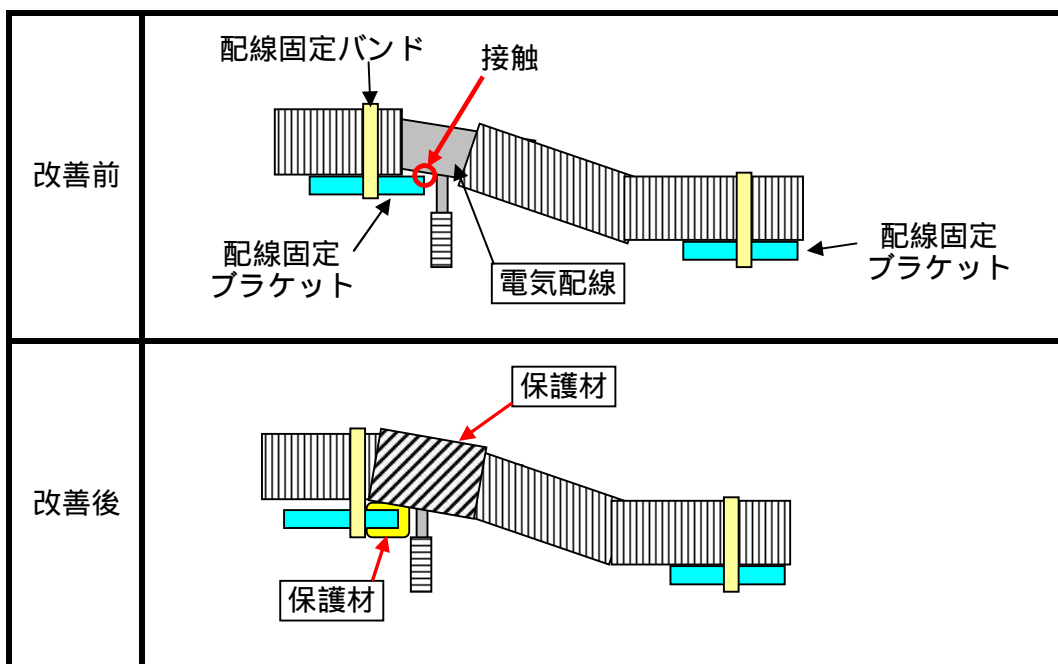
エンジンルーム内の電気配線（矢視A）

路線バスのエンジンルーム内の電気配線において、配線の取付け位置が不適切なため、配線と配線固定ブラケットの端面が接触しているものがある。そのため、そのままの状態で使用を続けると、配線がショートし、最悪の場合、エンジンが停止し、再始動が出来なくなるおそれがある。

全車両、エンジンルーム内電気配線の取付け位置を点検し、配線と配線固定ブラケットの隙間が狭いものは、配線及び固定ブラケットに保護材を取付ける。なお、配線に損傷が見られるものは、配線を修理する。

識別：配線固定ブラケットに白色ペイントを塗布する。
