改善箇所説明図

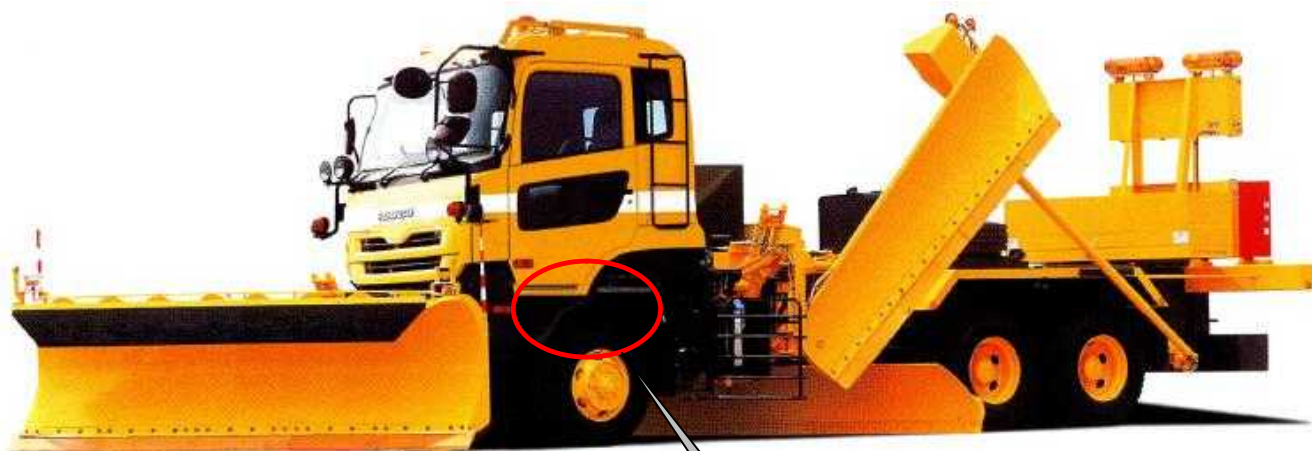
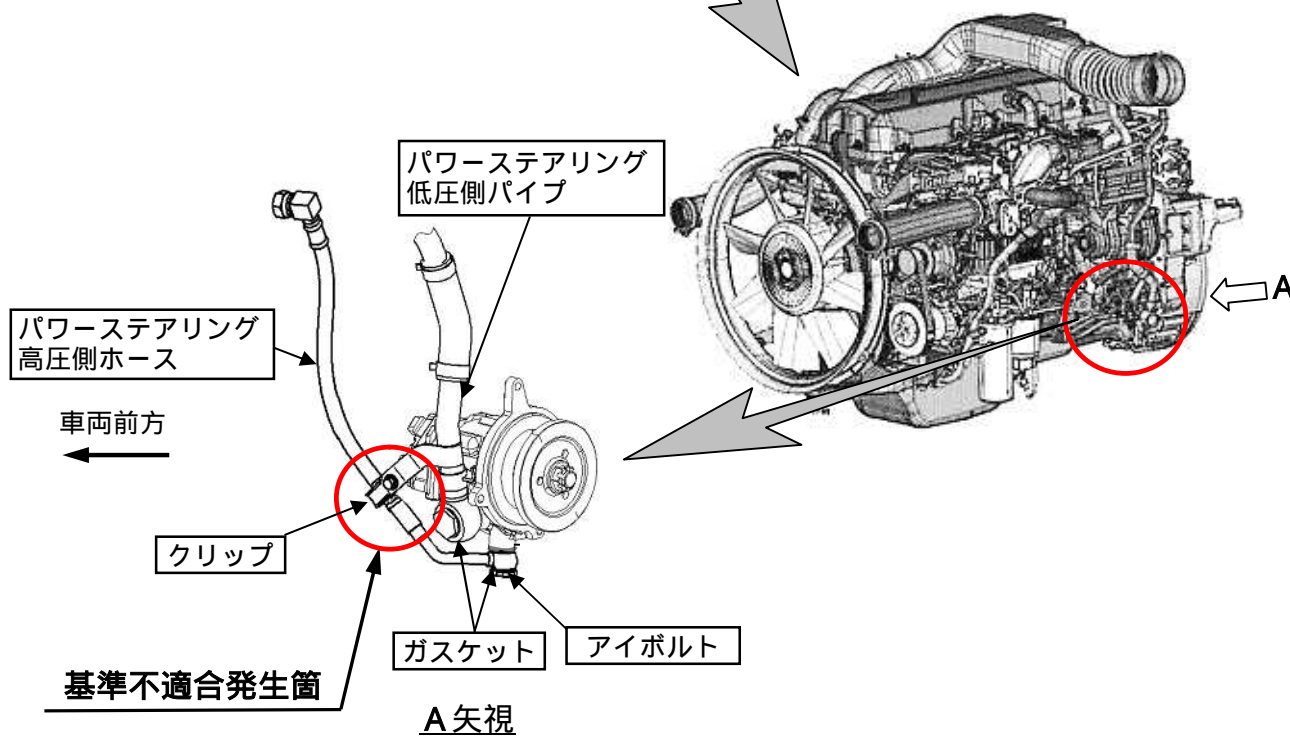
大型トラックにおいて、かじ取り装置のパワーステアリング高圧側ホースの固定方法が不適切なものがある。そのため、そのままの状態で使用を続けると、当該ホースが損傷し、パワーステアリングオイルが漏れ、ハンドルの操作力が増大するおそれがある。

全車両、パワーステアリング高圧側ホース固定部のクリップを取り外し、パワーステアリング高圧側ホース、アイボルト及びガスケットを新品と交換し、当該ホースを位置決め治具を使用して固定するとともに、パワーステアリング低圧側パイプを対策品と交換する。

識別：パワーステアリング高圧側ホースに、白色ペイントを塗布する。
