改善箇所説明図

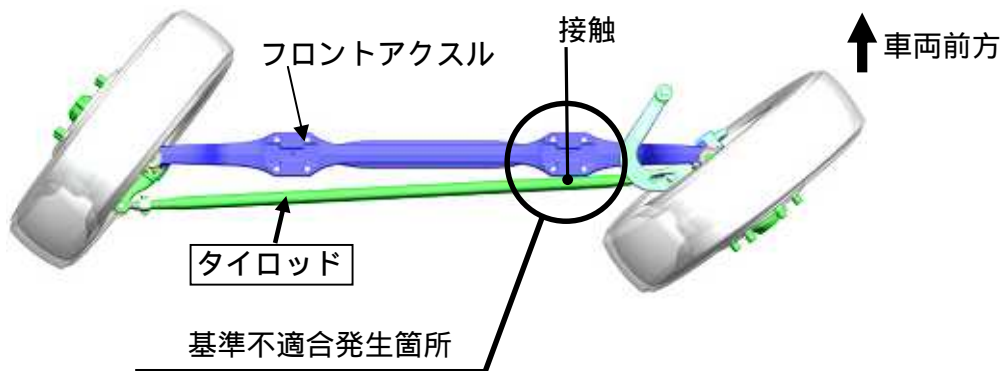
車両上方視

中型トラックにおいて、タイロッドの形状が不適切なため、ハンドルを最大限度まで切るとフロントアクスルとタイロッドが接触するおそれがある。

改善の内容： 全車両、タイロッド及びタイロッドエンドを対策品に交換する。
