改善箇所説明図④

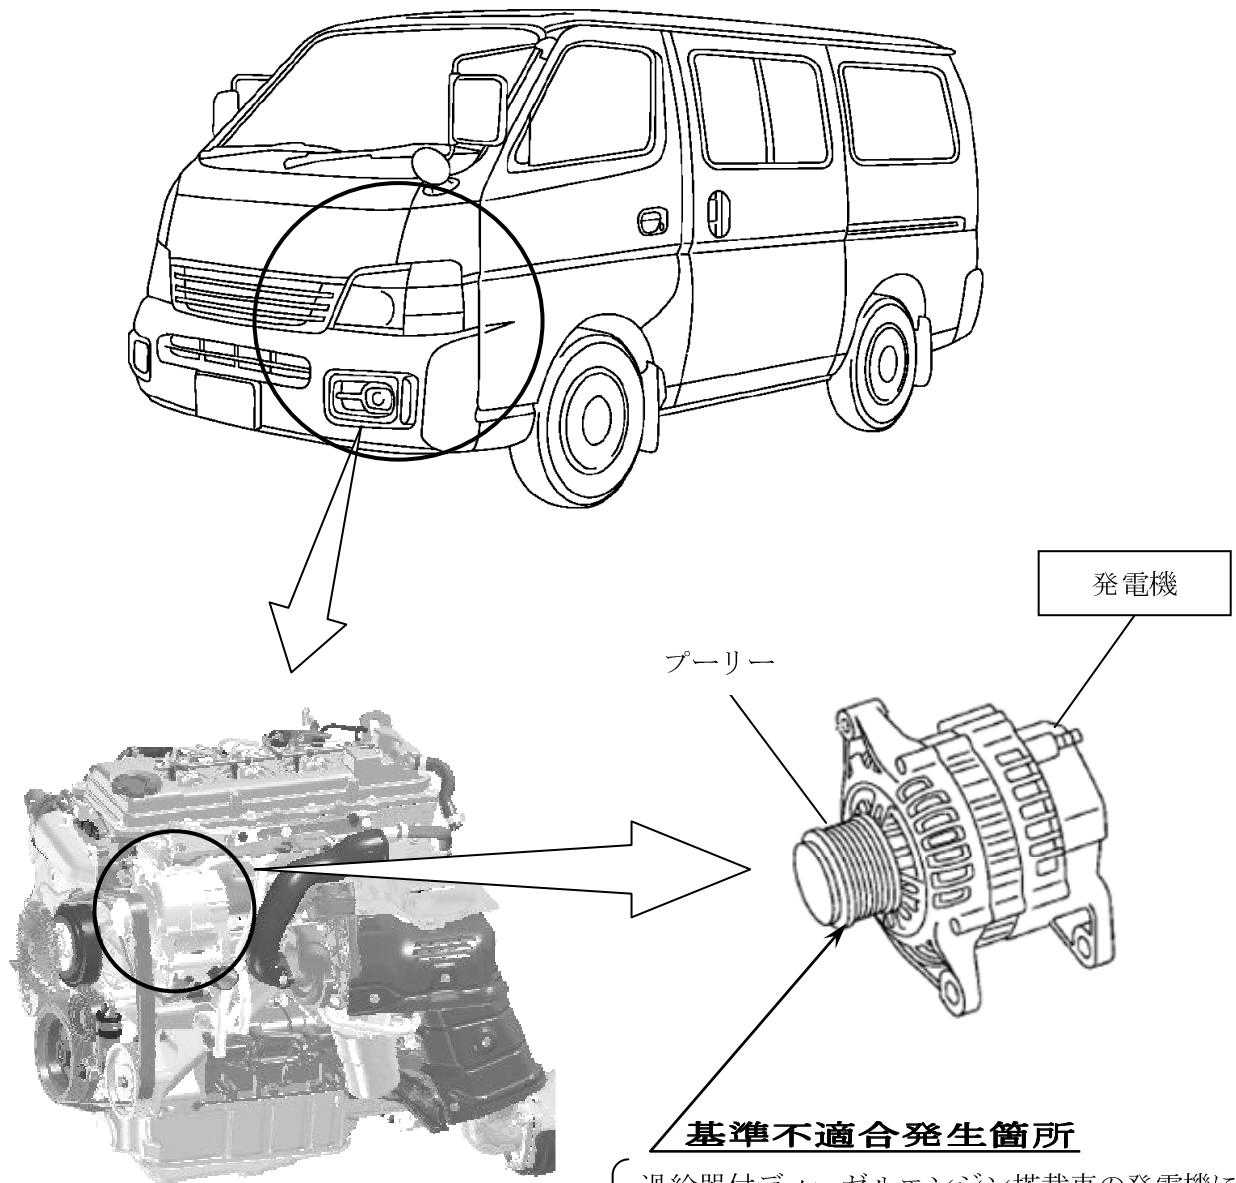
過給器付ディーゼルエンジン搭載車の発電機において、プーリーに設けたクラッチ内部の潤滑油の耐熱性が不足しているため、潤滑油が劣化して当該クラッチが破損するものがある。そのため、そのままの状態で使用を続けると、最悪の場合、当該プーリーが脱落するおそれがある。

改善の内容
全車両、当該発電機を対策品と交換する。

識別：銀色のシールをモデルナンバープレートの右横に貼り付ける。
