改善箇所説明図

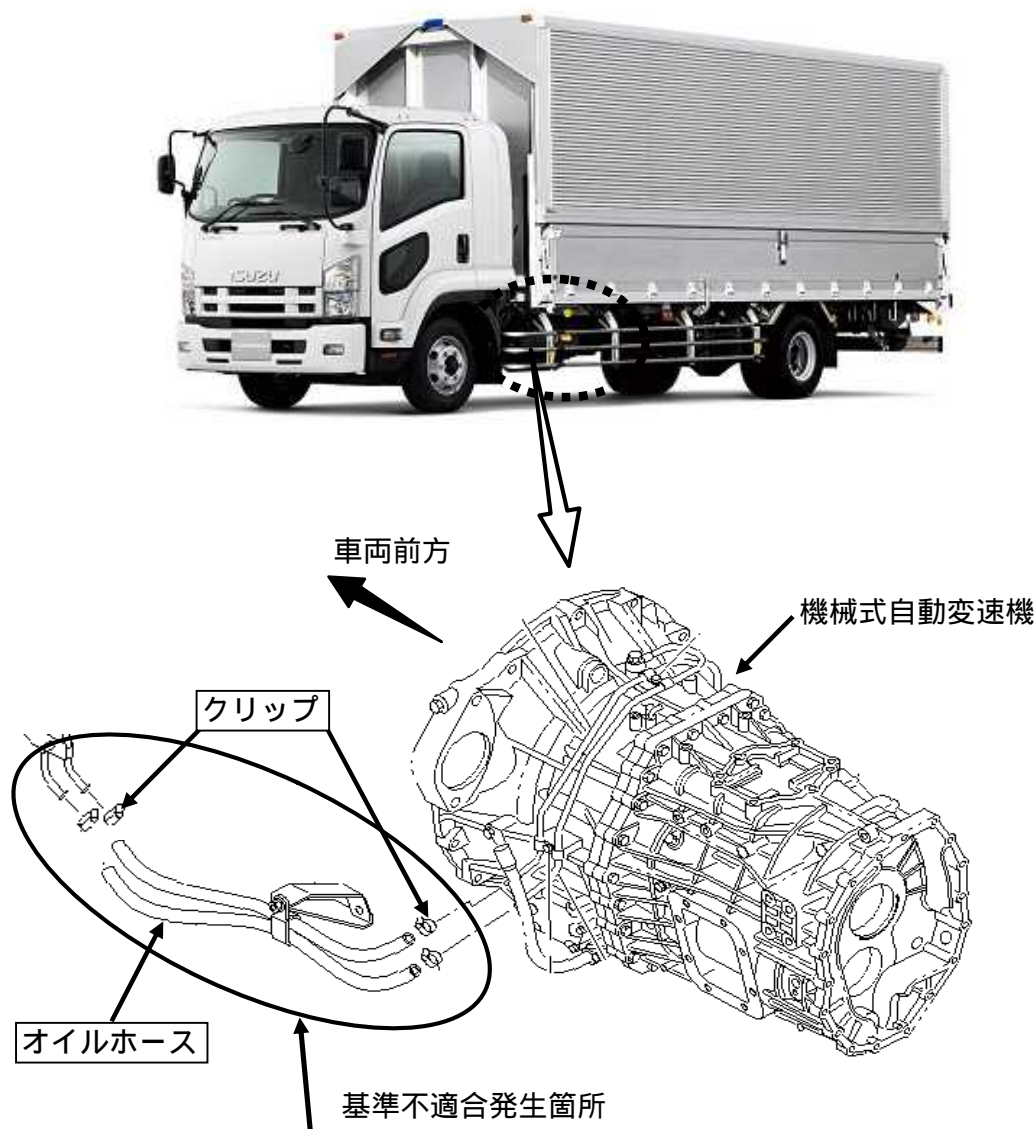
中型トラックに搭載された機械式自動変速機において、オイルホースの両端部をパイプに固定するクリップが不適切なため、当該クリップの締め込みが強すぎ、オイルホースに過大な応力が生じることがある。そのため、オイルホースに亀裂が発生し、そのままの状態で使用を続けると、オイルが漏れ、最悪の場合、オイルホースが抜けて走行不能となるおそれがある。

全車両、クリップを対策品と交換するとともに、オイルホースを新品に交換する。

識別：ホースクリップの取り付けナットに黄色ペイントを塗布する。
