改善箇所説明図

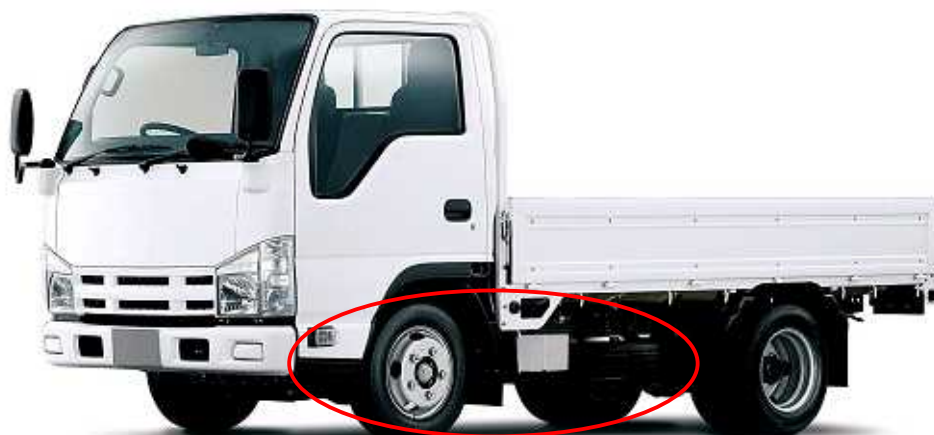
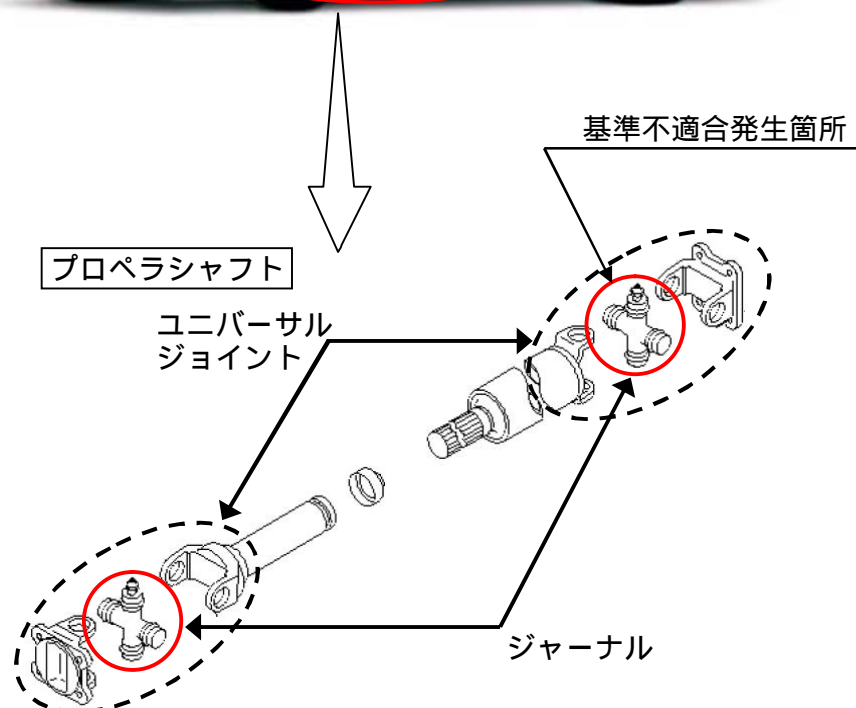
小型トラックのプロペラシャフトにおいて、ユニバーサルジョイントのジャーナルベアリングの製造工程で、ベアリングシールを傷付けたものがある。そのため、そのままの状態で使用を続けると、ベアリングからグリースが流出して潤滑不良となり、最悪の場合、ベアリングが焼付くおそれがある。

改善の内容：
全車両、プロペラシャフトを良品に交換する。
