改善箇所説明図 ④

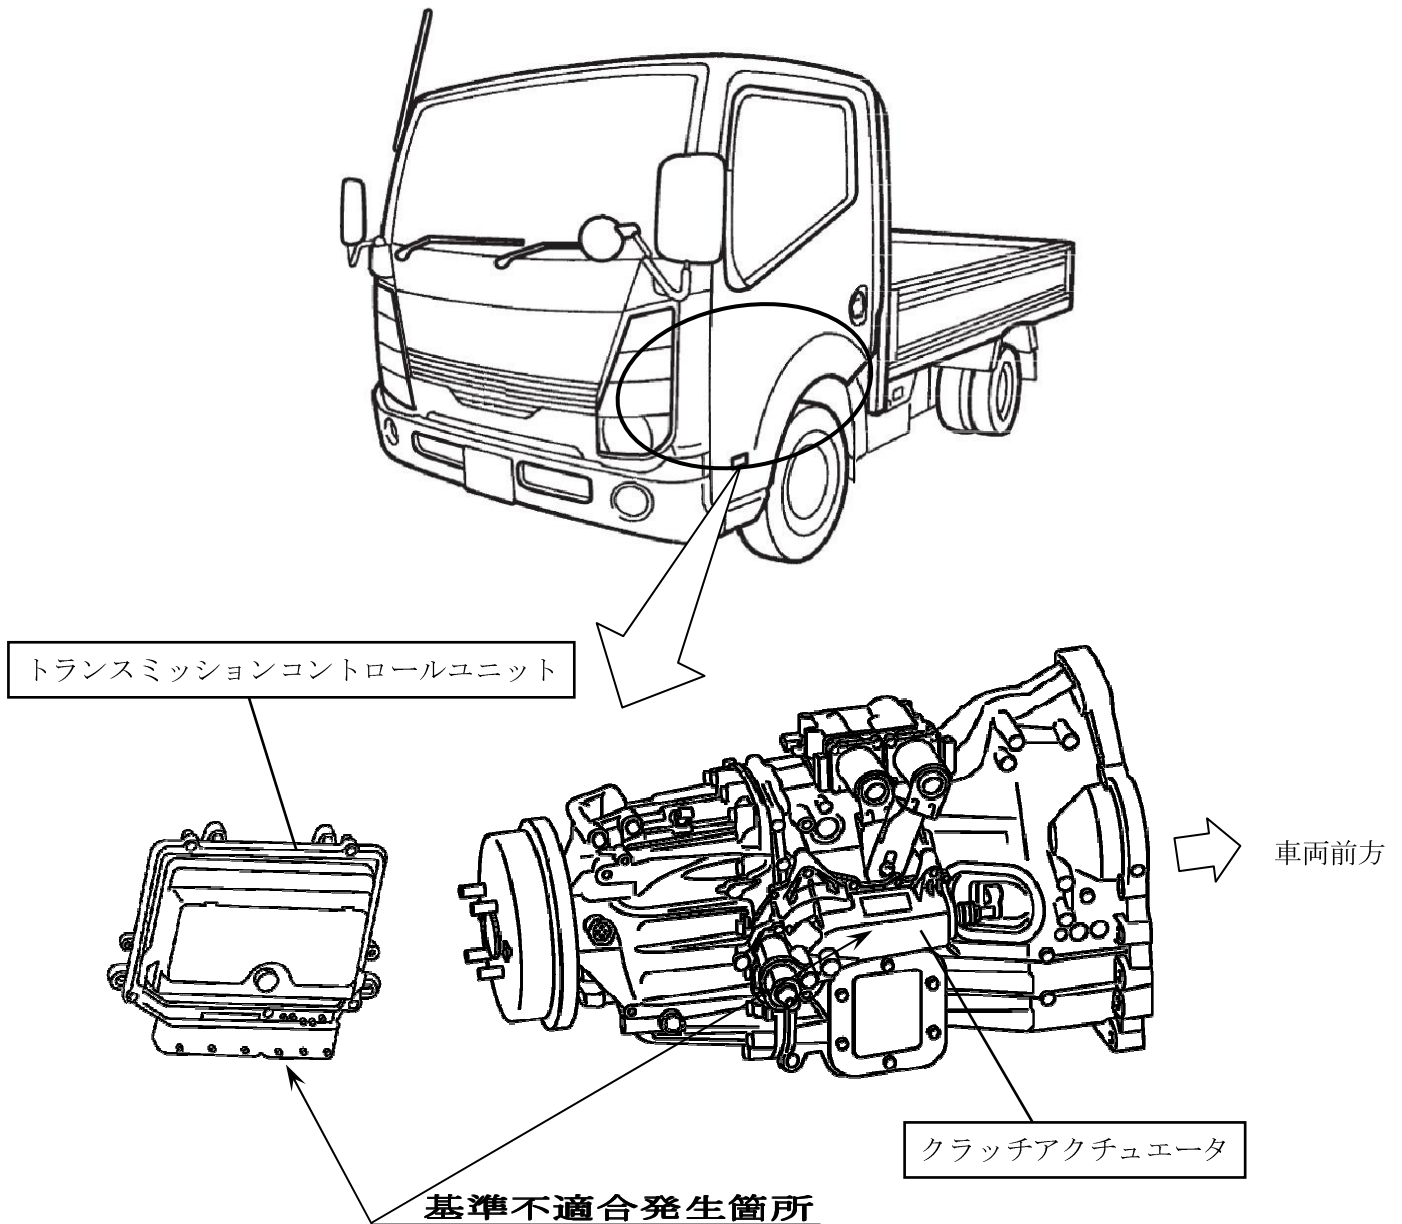
自動 6 速マニュアルモードトランスミッションにおいて、クラッチ作動用アクチュエータの制御プログラムが不適切なため、クラッチ作動時にクラッチアクチュエータ内のモータに過電流が流れ、モータ内のブラシホルダが過熱してブラシが固着するため、クラッチが作動せず、警告灯が点灯するとともに保護制御によりギヤを固定して、変速できなくなるおそれがある。

全車両、トランスミッションコントロールユニットをクラッチ作動用アクチュエータの制御を変更した対策プログラムに書き換える。尚、故障診断にてクラッチアクチュエータ異常が検出された場合は、当該クラッチアクチュエータを新品と交換する。

識別：銀色のシールをモデルナンバープレートの右横に貼り付ける。
