改善箇所説明図

(2010-2011年式 FSR34, FTR34, FTS34, FVR34, FVZ34)

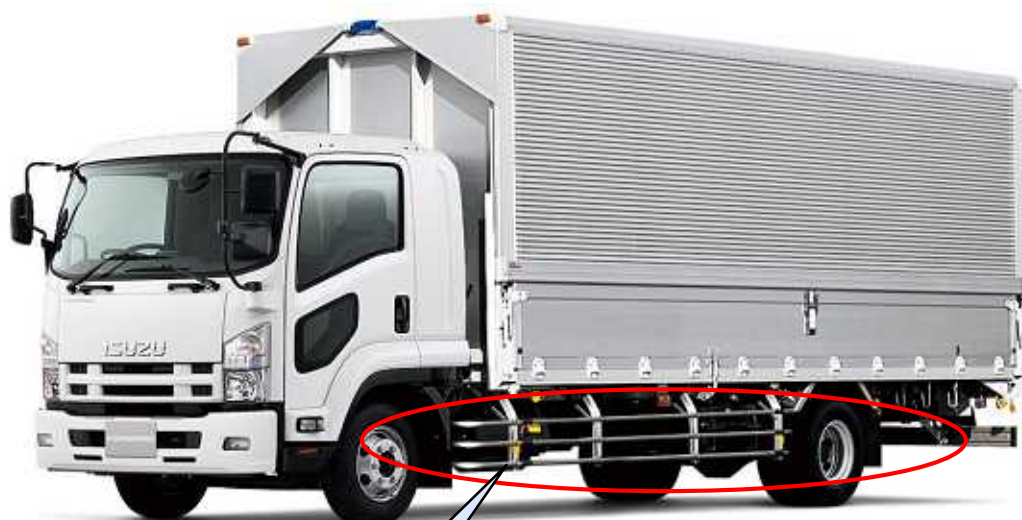
左側面視

中型トラックにおいて、排気管の構造が不適切なため、エンジン回転による共振、および冷熱の繰り返しにより排気管に過大な入力が発生し、排気管、排気管ブラケット、クランプ等に亀裂が生じることがある。そのため、そのままの状態で使用を続けると、最悪の場合、騒音が増大するおそれがある。

全車両、排気管、排気管ブラケット、クランプを対策品に交換する。尚、対策部品の準備に時間を要し、車両型式毎に不具合発生箇所が異なるため、不具合件数の多いものから恒久対策を行う。

暫定対策; 排気管周辺より異音が発生している等、異常を感じた場合には点検を行い、不具合部位に亀裂が確認された場合は、新品に交換または修理を行う。
