改善箇所説明図

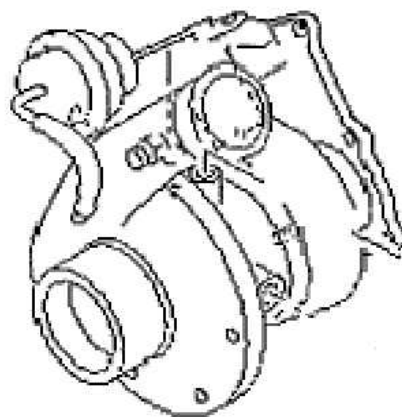
ターボチャージャ

路線バスにおいて、ターボチャージャ回転の変動に対して、ターボコンプレッサ翼車の強度が不足しているため、発進時にエンジンを高回転域まで使った操作を繰り返すと、コンプレッサ翼車が破損することがある。そのため、そのまま使用を続けると、白煙の発生及び出力不足になり、運行出来なくなるおそれがある。

改善の内容：全車両、ターボチャージャを対策品と交換する。

識別：エンジンルーム左側の点検扉内のボディ側面部に、白色ペイントを塗布する。
