## 改善箇所説明図

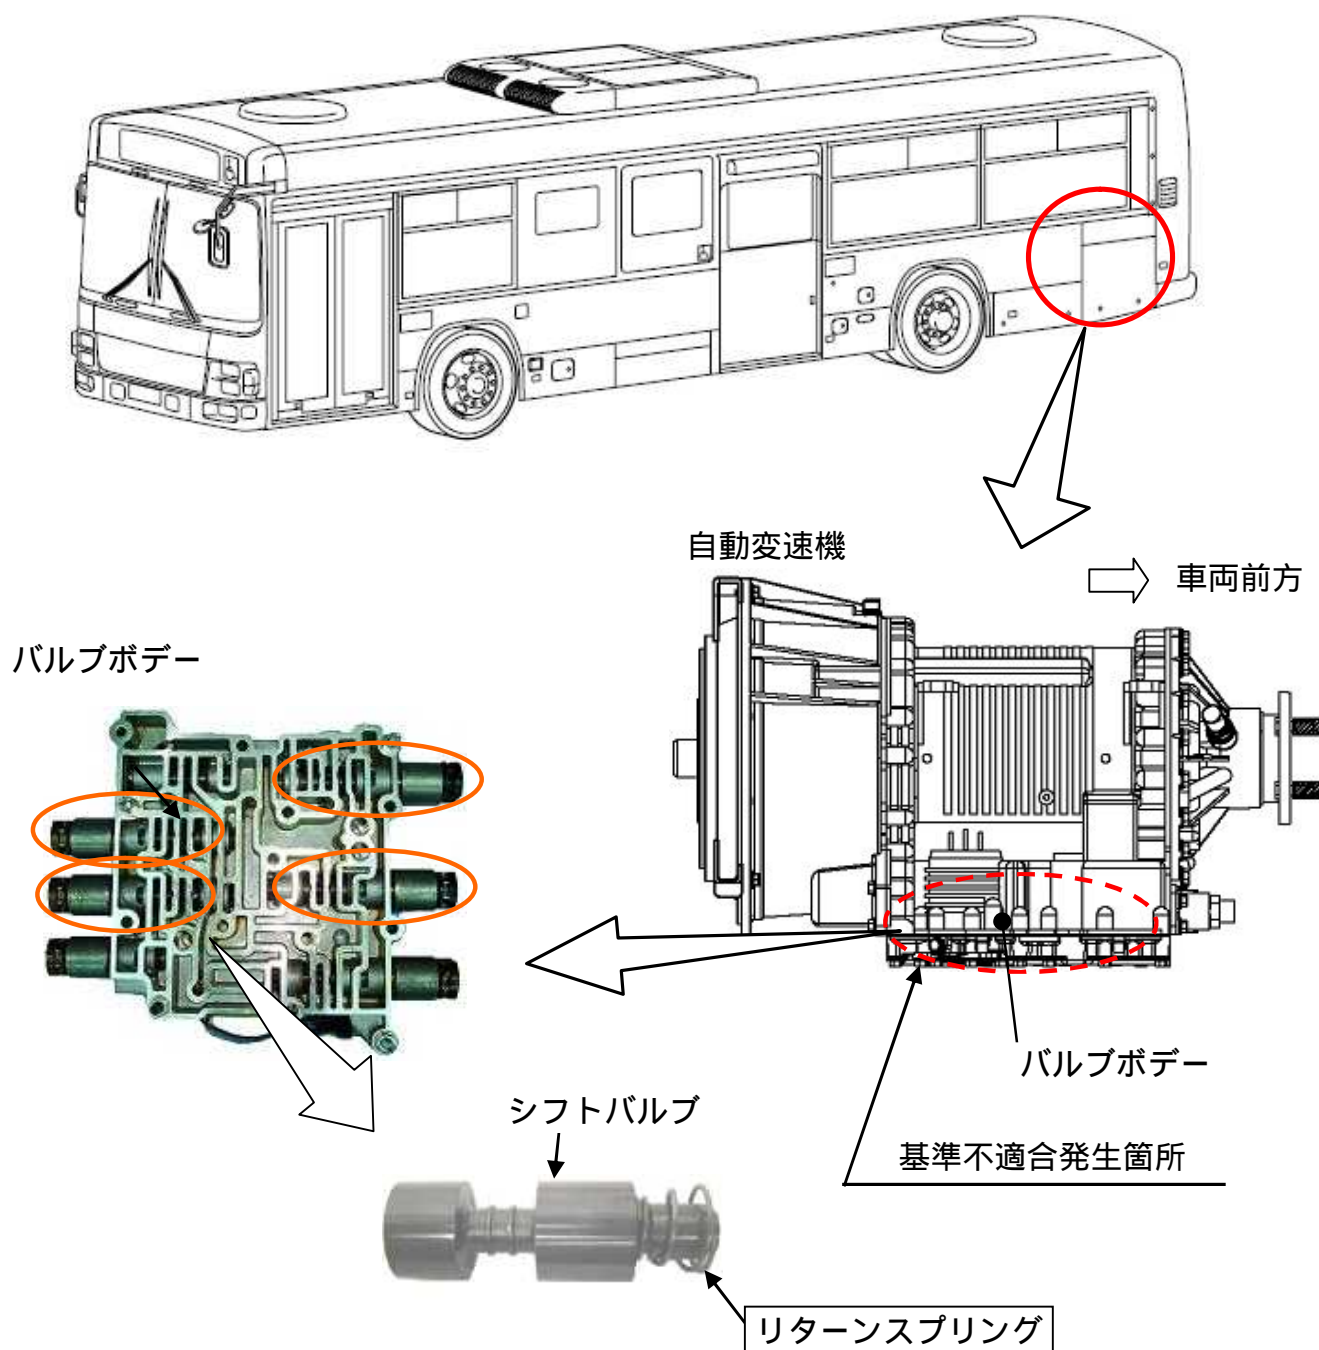
路線バスの自動変速機において、変速ギヤ位置を制御しているバルブボデーのシフトバルブのリターンズプリングの強度が不足しており、そのままの状態で使用を続けると、当該スプリングが折損するものがある。このため、ギヤ段の変更に支障を生じ、最悪の場合、ギヤ段がニュートラルに固定されて発進できなくなるおそれがある。

改善の内容： 全車両、当該リターンズプリングを対策品に交換する。

識別：自動変速機左側面のシリアルナンバープレート右上部に白色ペイントを塗布する。
