改善箇所説明図

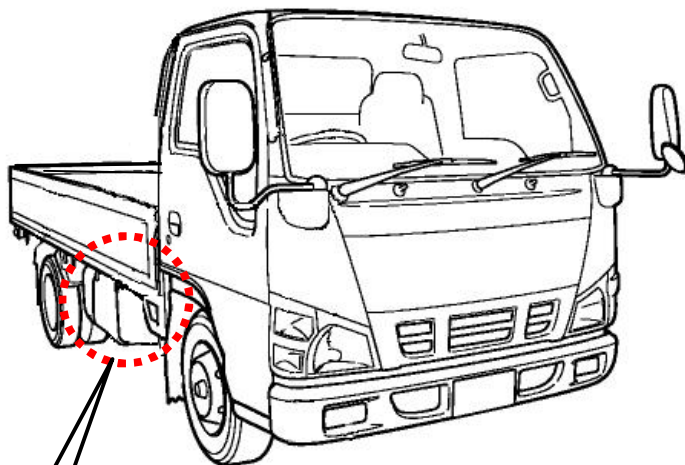
車両右側面図

トラックの燃料タンクにおいて、燃料タンクバンドを過大な締付けトルクで固定したため、当該タンク内部のバッフル板（燃料液面の揺動を抑止する仕切板）のスポット溶接部に過大な力が加わっているものがある。そのため、車両走行時の振動により、当該溶接部に亀裂が入り、そのままの状態で使用を続けると、最悪の場合、燃料が漏れるおそれがある。

全車両、燃料タンクバンドを改善品に交換するとともに、ナットを新品にし、ワッシャを追加し、対策の締付け方法にて締付ける。また、燃料タンクのバッフル板溶接部を点検し、スポット溶接部に亀裂が生じているものは、燃料タンクを新品に交換する。
