## 改善箇所説明図

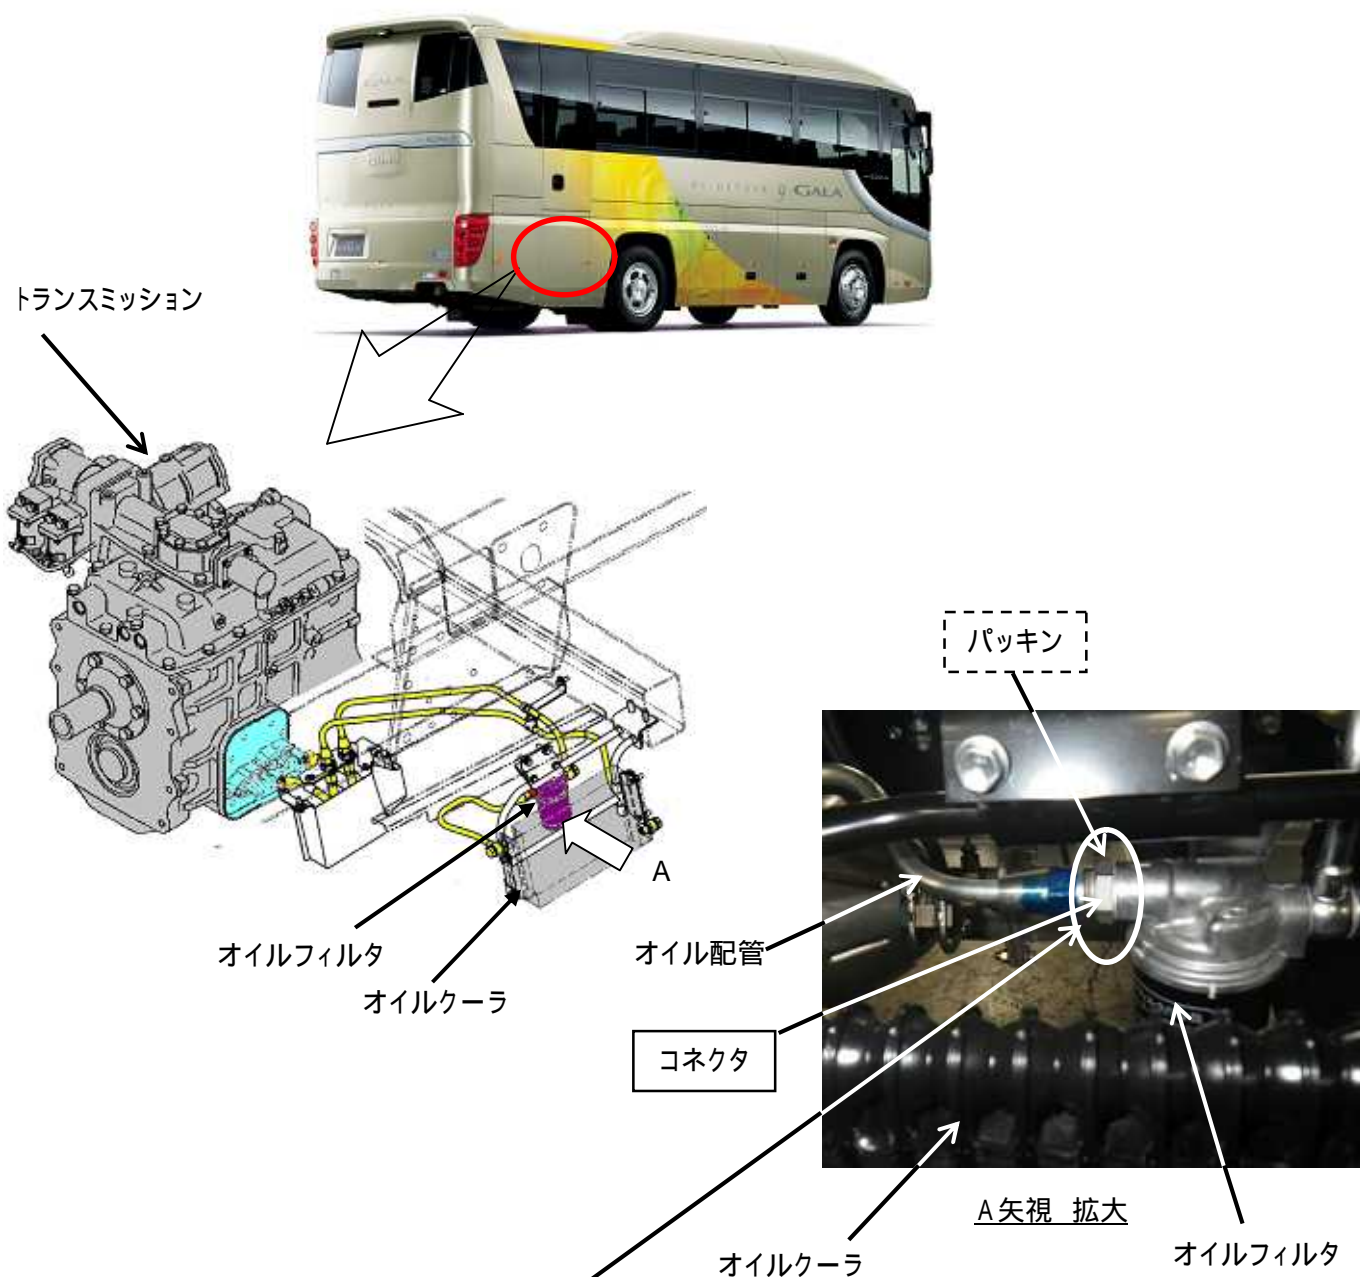
### 基準不適合発生箇所

注:  内は点検及び締め付ける部品を示す。  
 内は必要に応じて交換する部品を示す。

大型観光バスのトランスミッションのオイル配管において、オイルフィルタに組付けてあるコネクタの締結が不適切なため、オイルが漏れるものがある。そのため、そのままの状態で使用を続けると、最悪の場合、トランスミッションが焼き付き、走行不能となるおそれがある。

全車両、トランスミッションのオイルフィルタに組付けてあるコネクタ部からの漏れを点検し、コネクタを適正トルクで締め付ける。なお、漏れていた場合は、コネクタ部のパッキンを新品に交換する。
