改善箇所説明図

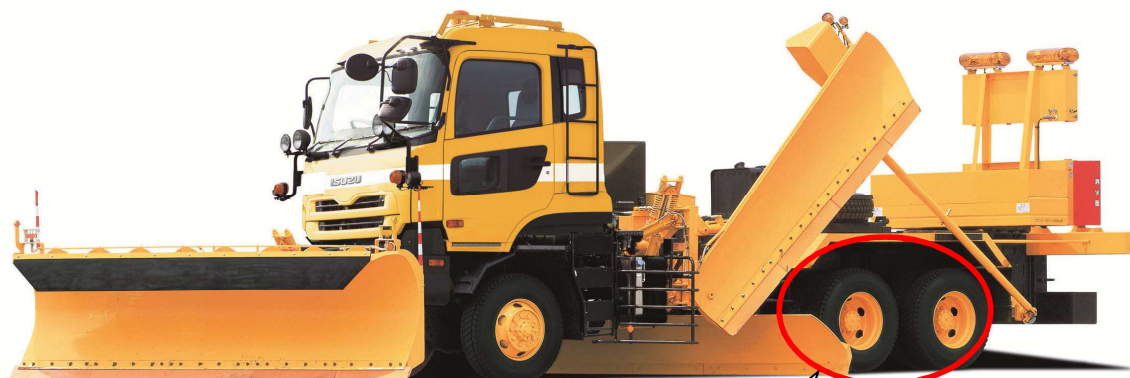
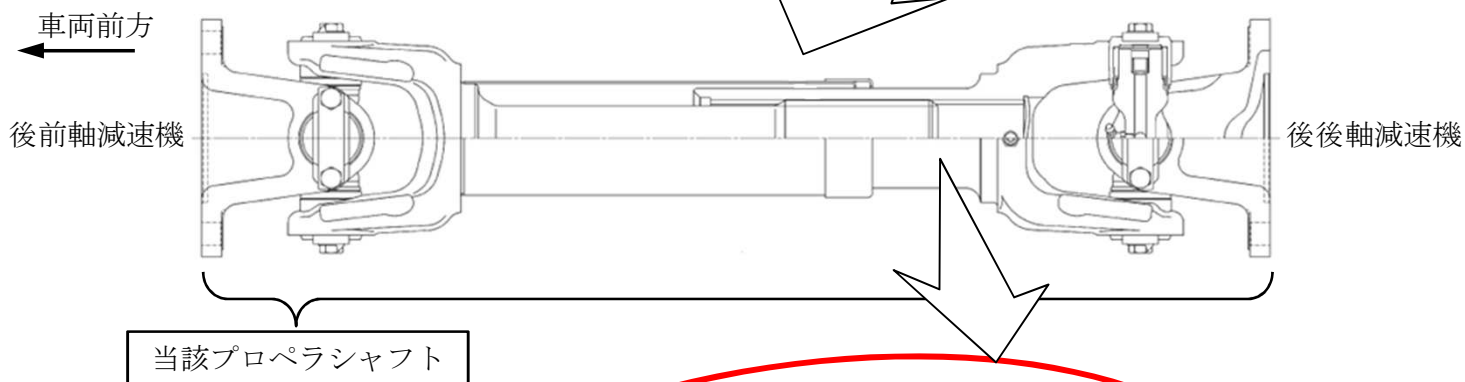
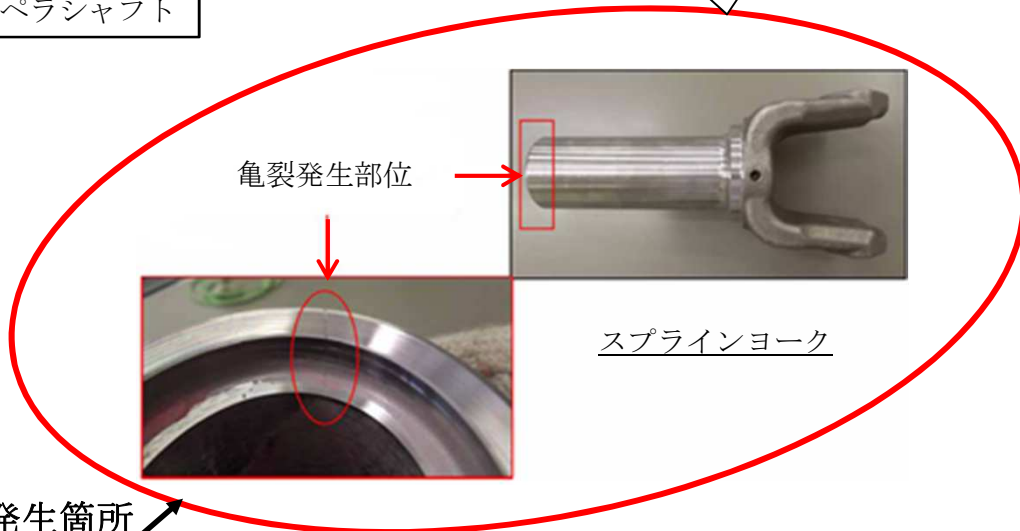
基準不適合発生箇所

後輪2軸駆動トラックにおいて、後前軸と後後軸間のプロペラシャフトスプラインヨークを製造する際、熱処理後の検査が不適切なため、スプラインヨークのスリーブ部に亀裂が生じているものがある。そのため、そのままの状態で使用を続けると、スリーブ部の亀裂が進行し、最悪の場合、プロペラシャフトが破損・脱落して、走行不能になるおそれがある。

全車両、当該プロペラシャフトを良品と交換する。

識別：フランジ部に、黄色ペイントを塗布する。
