## 改善箇所説明図

### 基準不適合発生箇所

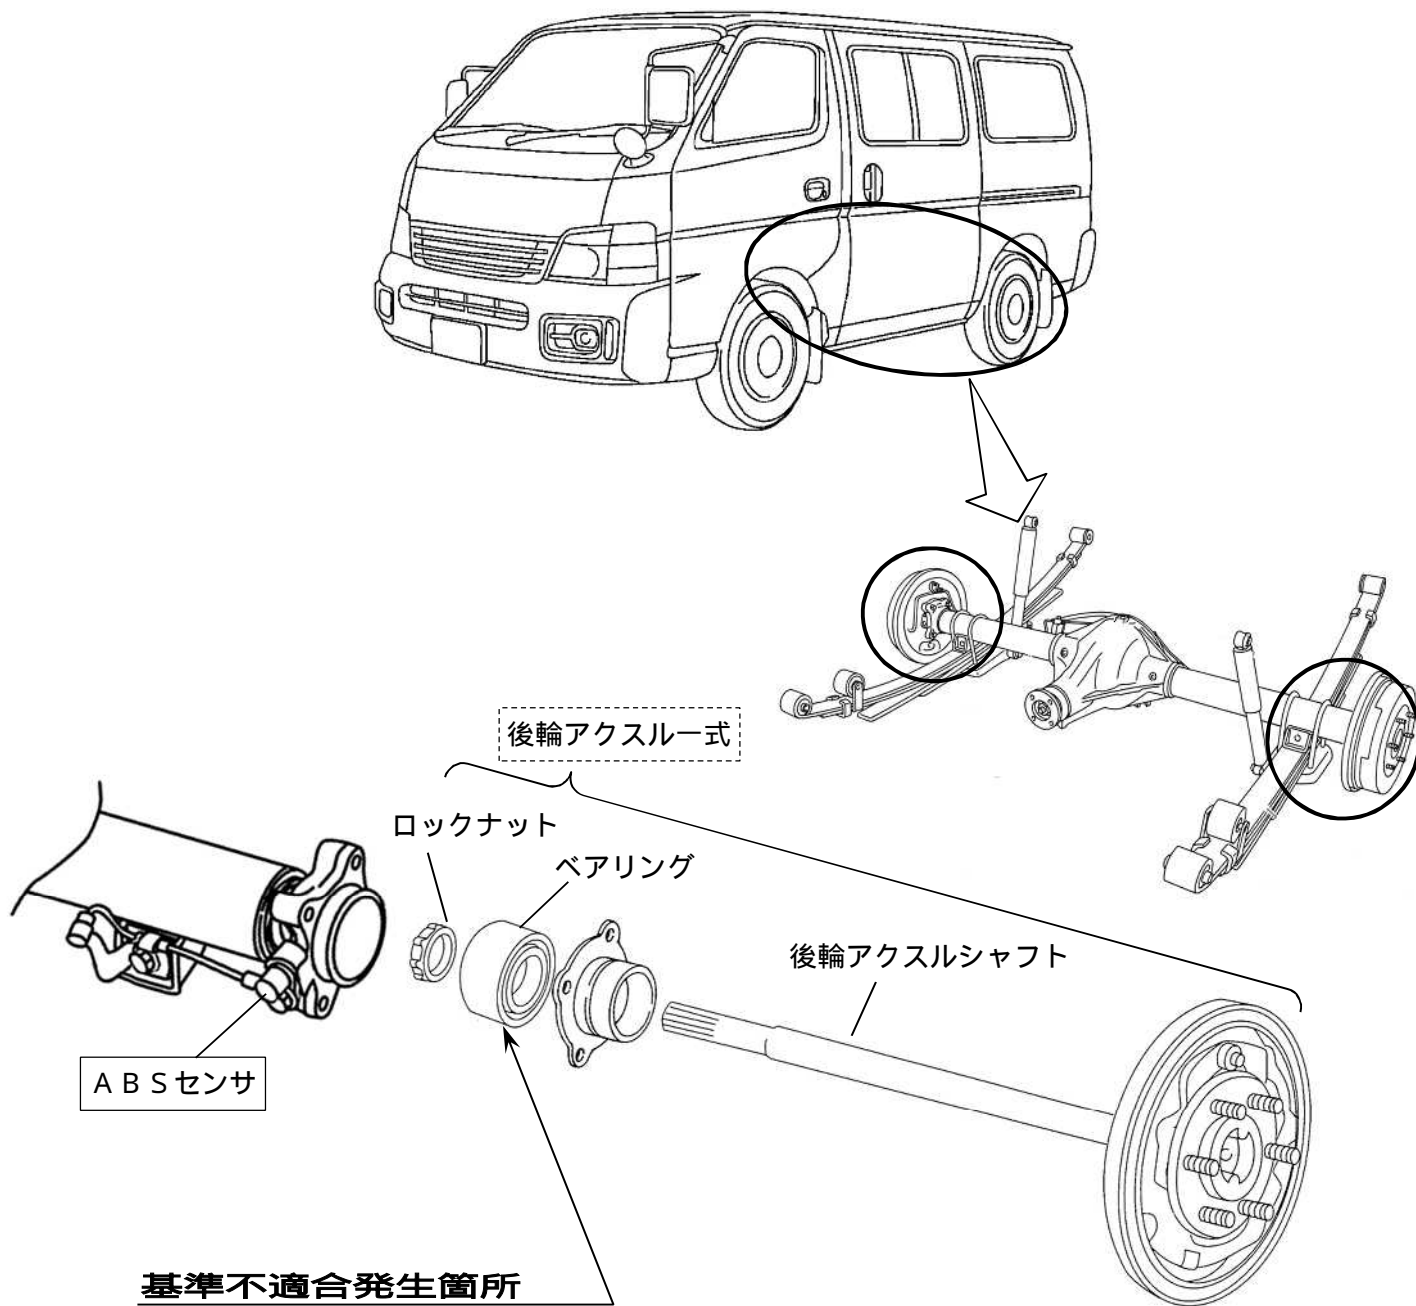
ABS 付き車において、後輪の ABS センサ取付け部の構造が不適切なため、取付け面のシール性が低いものがある。そのため、シール部から浸入した泥水等がベアリング内に到達し、そのままの状態で使用を続けると、ベアリングが潤滑不良となり、最悪の場合、ベアリングが破損し、後輪アクスルシャフトが抜けて走行不能となるおそれがある。

全車両、ABS センサ取付け部にシール剤を塗布するとともに、シール部の錆の状況を確認する。その結果、ベアリング内に水が到達した形跡が確認された場合は、当該後輪アクスル式を新品と交換する。
