## 改善箇所説明図

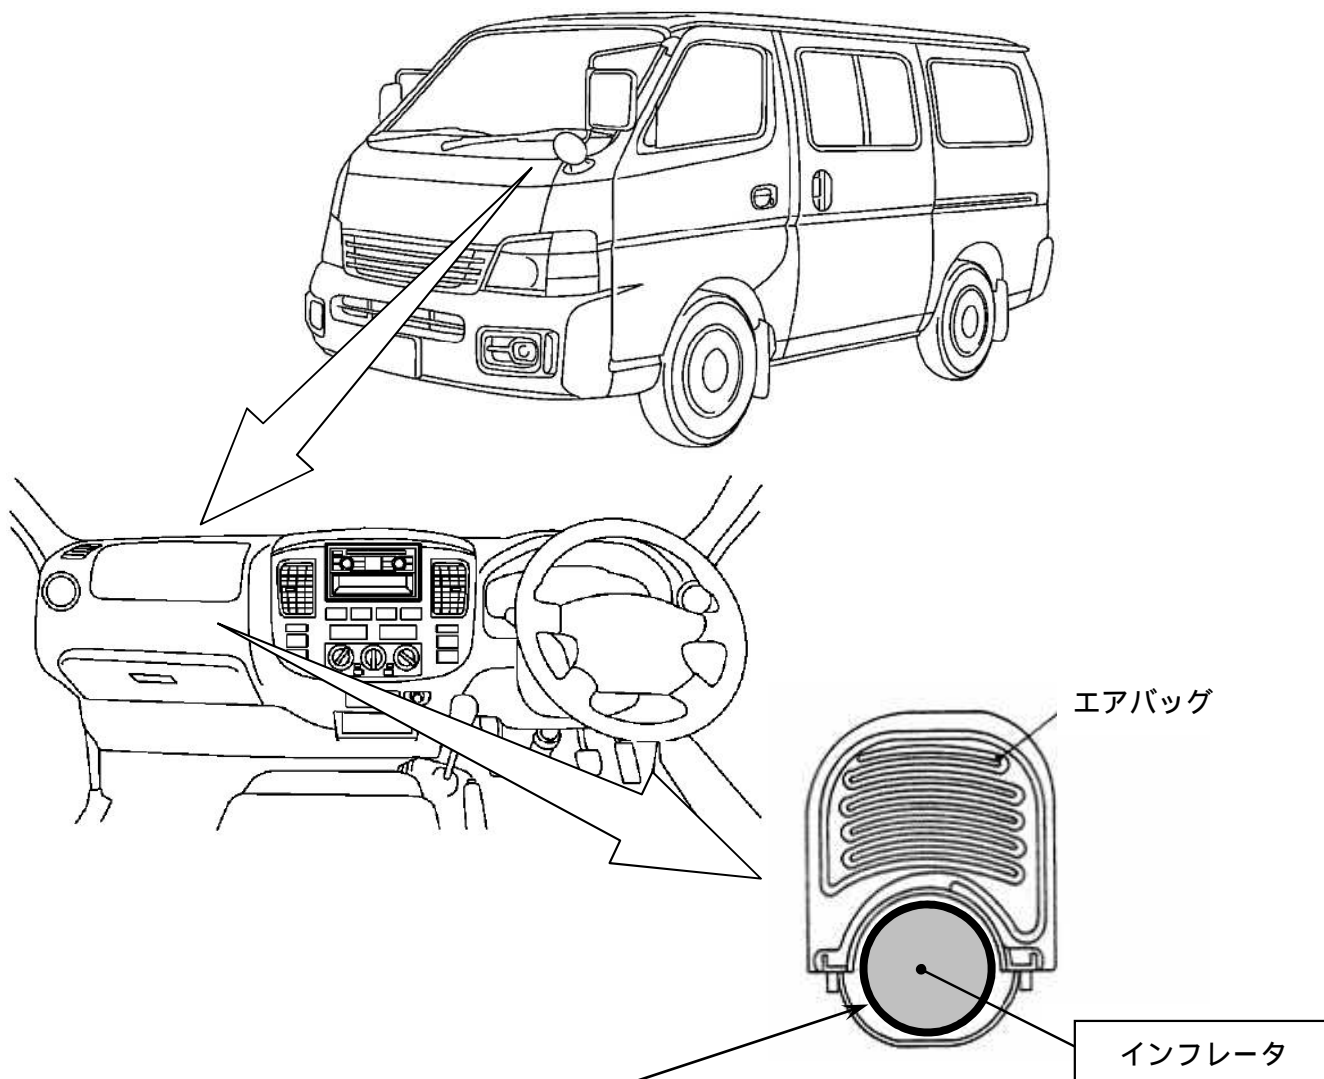
助手席エアバッグシステム断面図

助手席用エアバッグのインフレーター（膨張装置）において、市場回収品を調査した結果、インフレーター容器に気密不良のものがあつたことを確認した。そのため、長期間使用する過程で大気中の水分がインフレーター内部に浸入してガス発生剤が吸湿し、エアバッグ展開時に正常に展開しないおそれがある。

全車両、予防的措置として、当該インフレーター容器の気密点検を行ない、気密不良のものはインフレーターを新品と交換、または、助手席エアバッグの機能を停止するとともに、助手席サンバイザ部に当該エアバッグが作動しない旨の警告を表示する。

また、交換用部品が準備できた段階で、年式の古いものから順次新品と交換する。なお、交換部品については全数回収して原因調査を実施する。
