改善箇所説明図

バッテリーケーブル中間分岐部

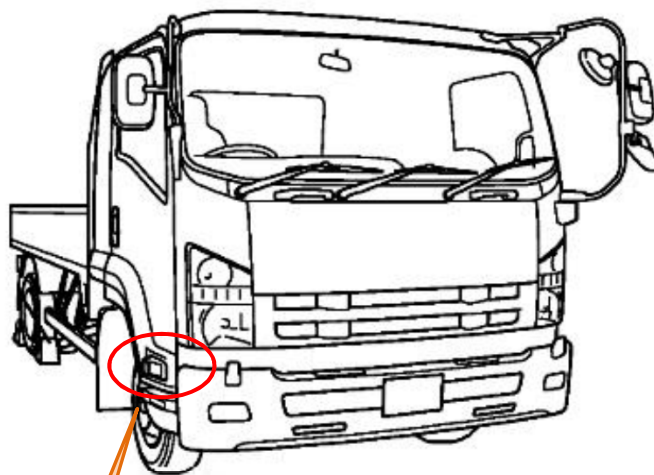
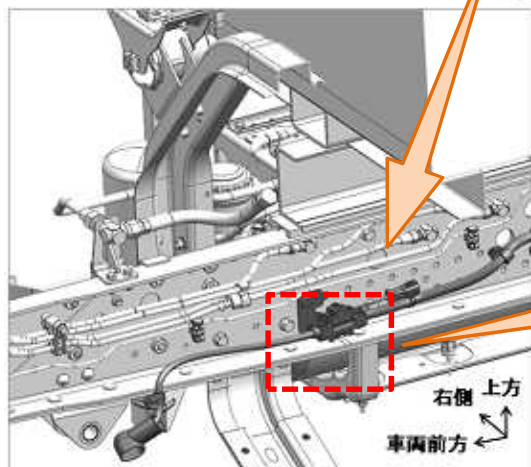
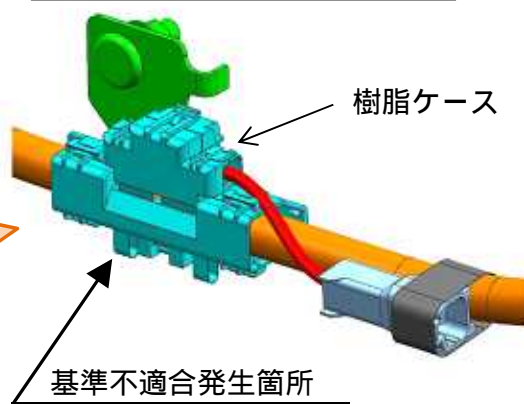
中型トラックのバッテリーケーブルにおいて、中間分岐部の防水性が不足しているため、分岐部内部に水が浸入し、分岐部内部の端子が腐食することがある。そのため、そのまま使用を続けると、腐食が進行し、最悪の場合、端子が折損してバッテリー電源が断たれ、走行中エンジンが停止し再始動できなくなるおそれがある。

改善の内容:
 全車両、バッテリーケーブルの中間分岐を廃止し、車両電源ハーネスを追加する。尚、部品の全数供給に時間を要するため、当面の措置として、一部車型についてバッテリーケーブル中間分岐部を点検し、樹脂ケースに亀裂が発生している場合は車両電源ハーネスを追加し、問題のない場合は後日対策する。

識別： バッテリーキャリアに白色シールを貼付する。
