改善箇所説明図⑤

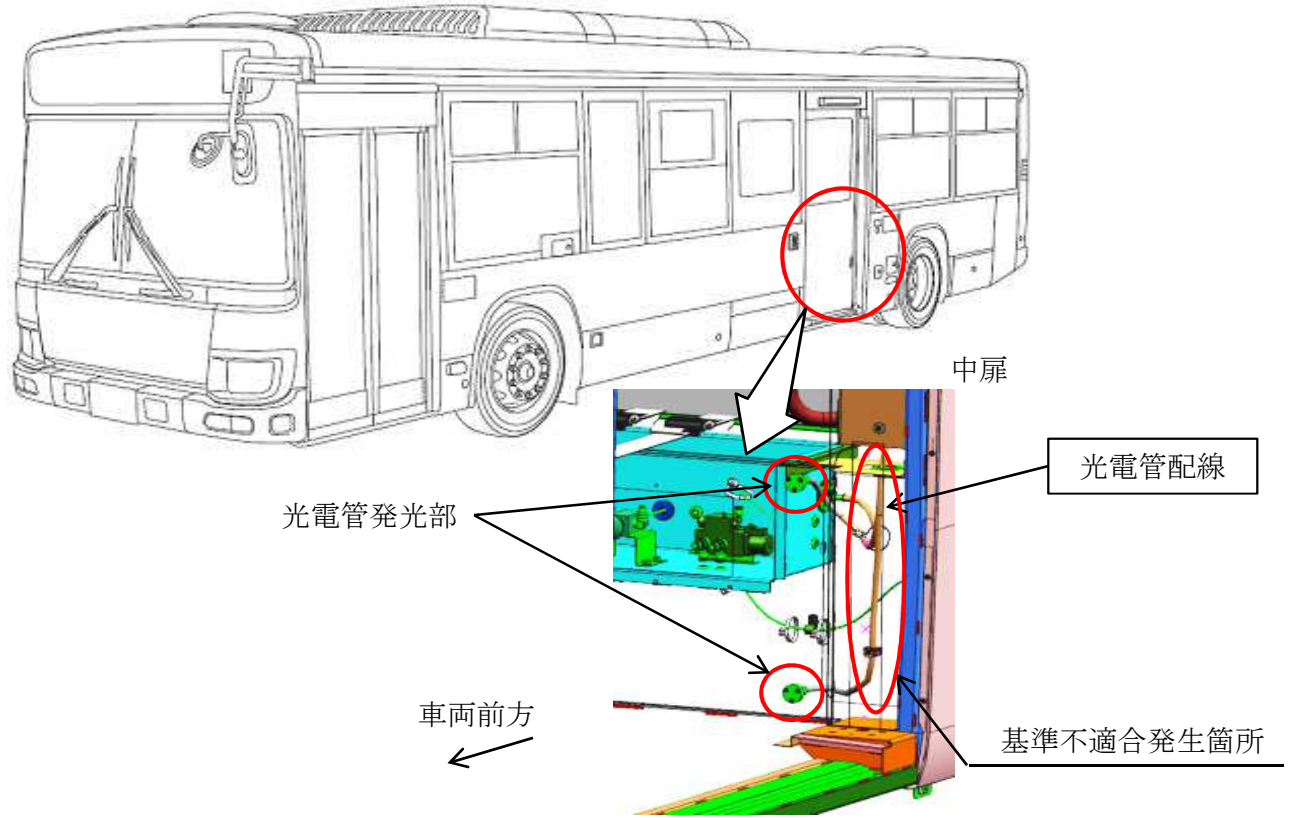
改善前	改善後

<p data-bbox="284 1305 552 1346">光電管配線接続端子</p>

<p data-bbox="911 1305 1179 1346">光電管配線接続端子</p>

<p data-bbox="1023 1552 1147 1592">防水処理</p>

大型・中型路線バスにおいて、中扉の光電管配線端子の接続作業が不適切なため、走行中の振動で配線が断線することがある。また、当該端子の防水処理が不適切なため、水浸入で配線が短絡することがある。そのため、最悪の場合、中扉が開閉できなくなるおそれがある。

改善の内容：
 全車両、光電管配線の接続部を補修する。
