## 改善箇所説明図

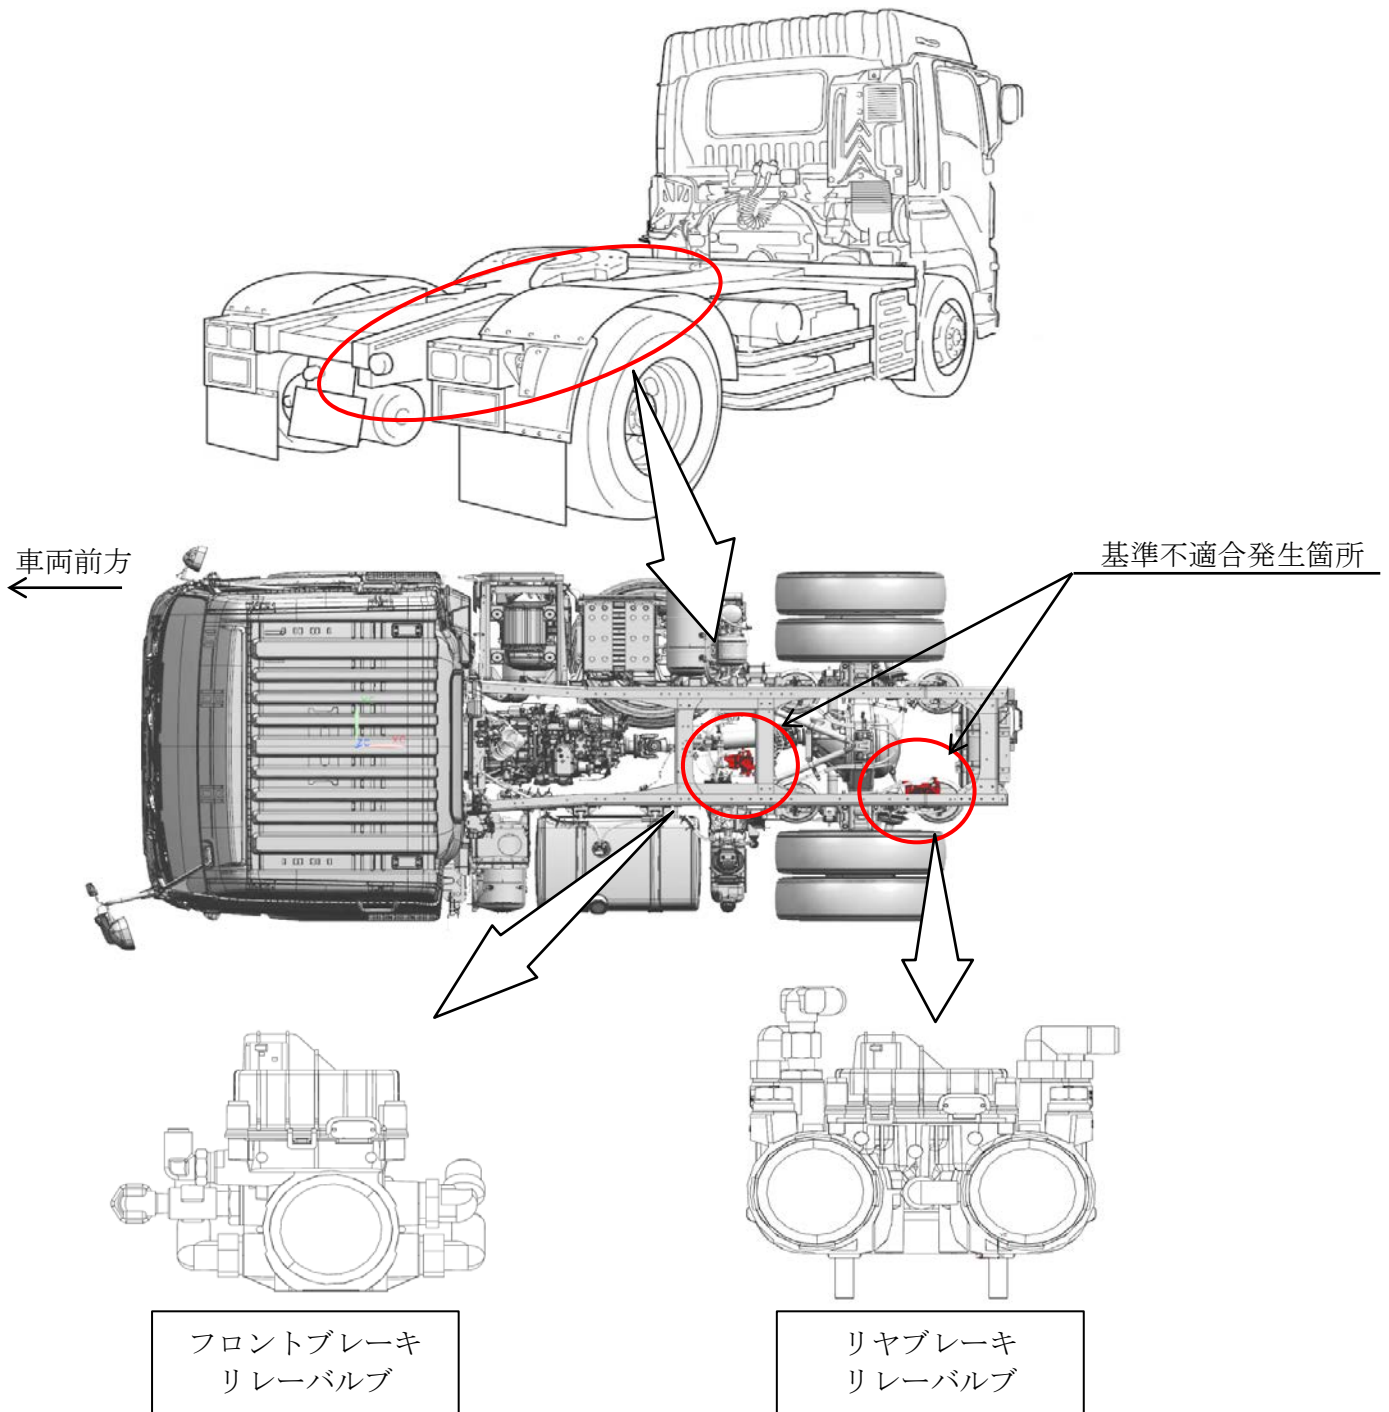
大型トラックのブレーキリレーバルブにおいて、ブレーキ圧を計測する圧力センサの製造が不適切なため、圧力センサのICチップがセンサ基板から剥離するものがある。そのため、そのまま使用を続けると、ブレーキエア圧を正しく計測できず、最悪の場合、後軸左右の制動力に差異が生じ、走行安定性が損なわれるおそれがある。

全車両、ブレーキリレーバルブの製造番号を点検し、対象となるものは良品に交換する。
