改善箇所説明図

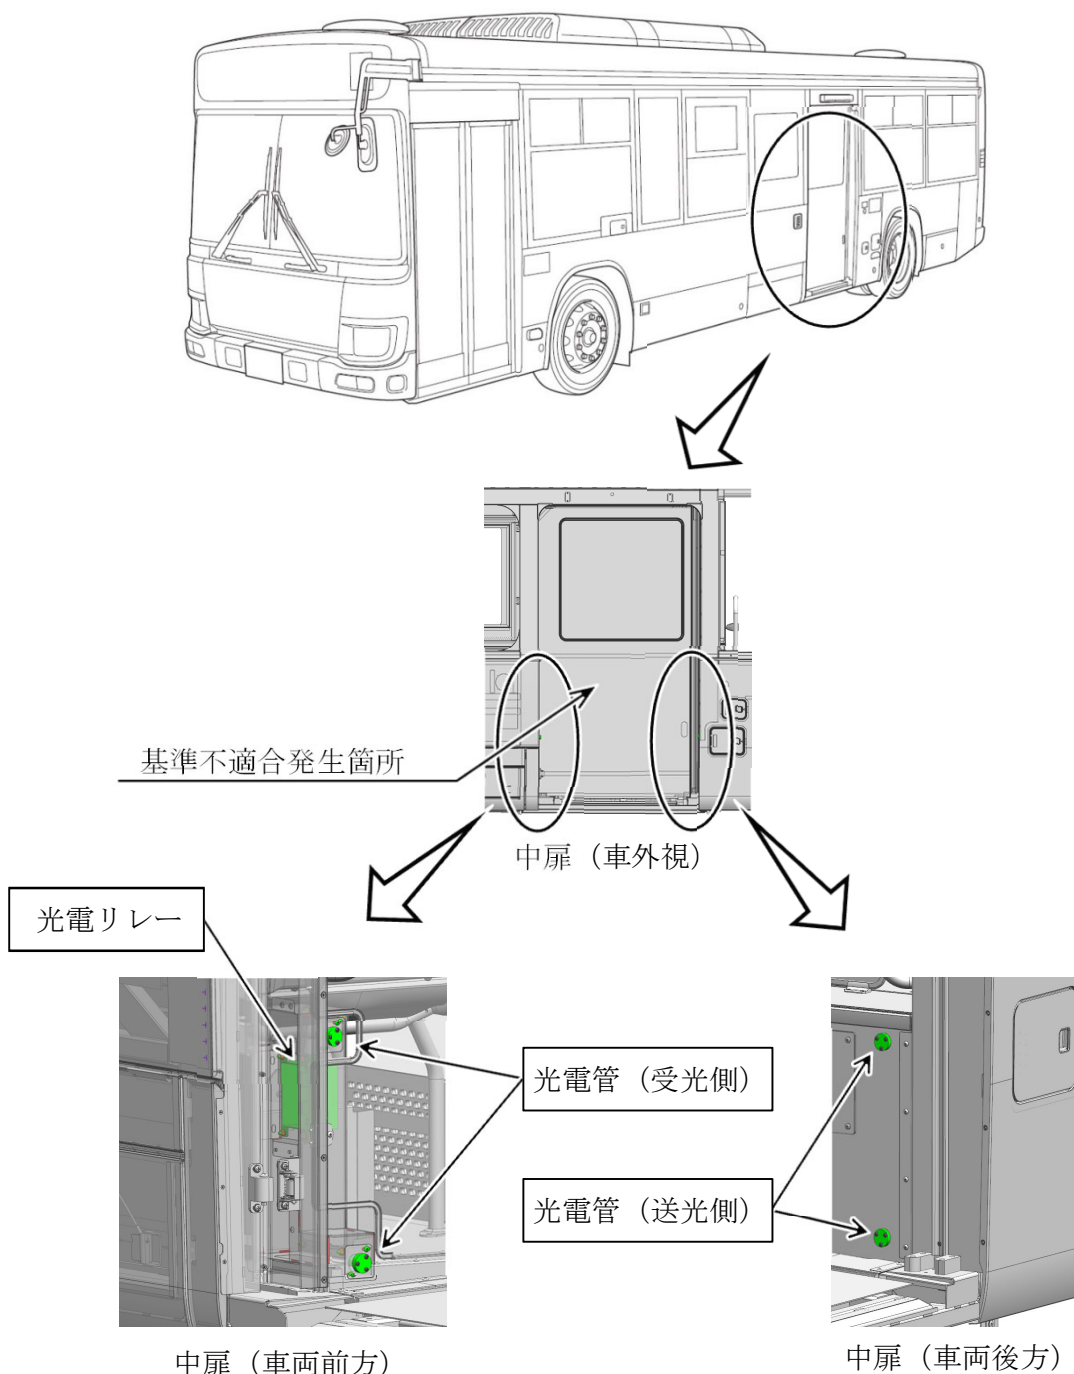
バスの乗降開閉機構の検知器（光電装置）において、光電管への外的要因に対する検討が不十分なため、水の付着や外乱光等により、当該光電装置が誤検知を起し、扉が開閉できなくなるおそれがある。

改善の内容；
全車両、光電管および光電リレーを対策品に交換し、光軸の調整を行う。

識別：運転者席左側ドア開口部のシリアルナンバープレート付近に識別シール（青色）を貼付する。
