改善箇所説明図

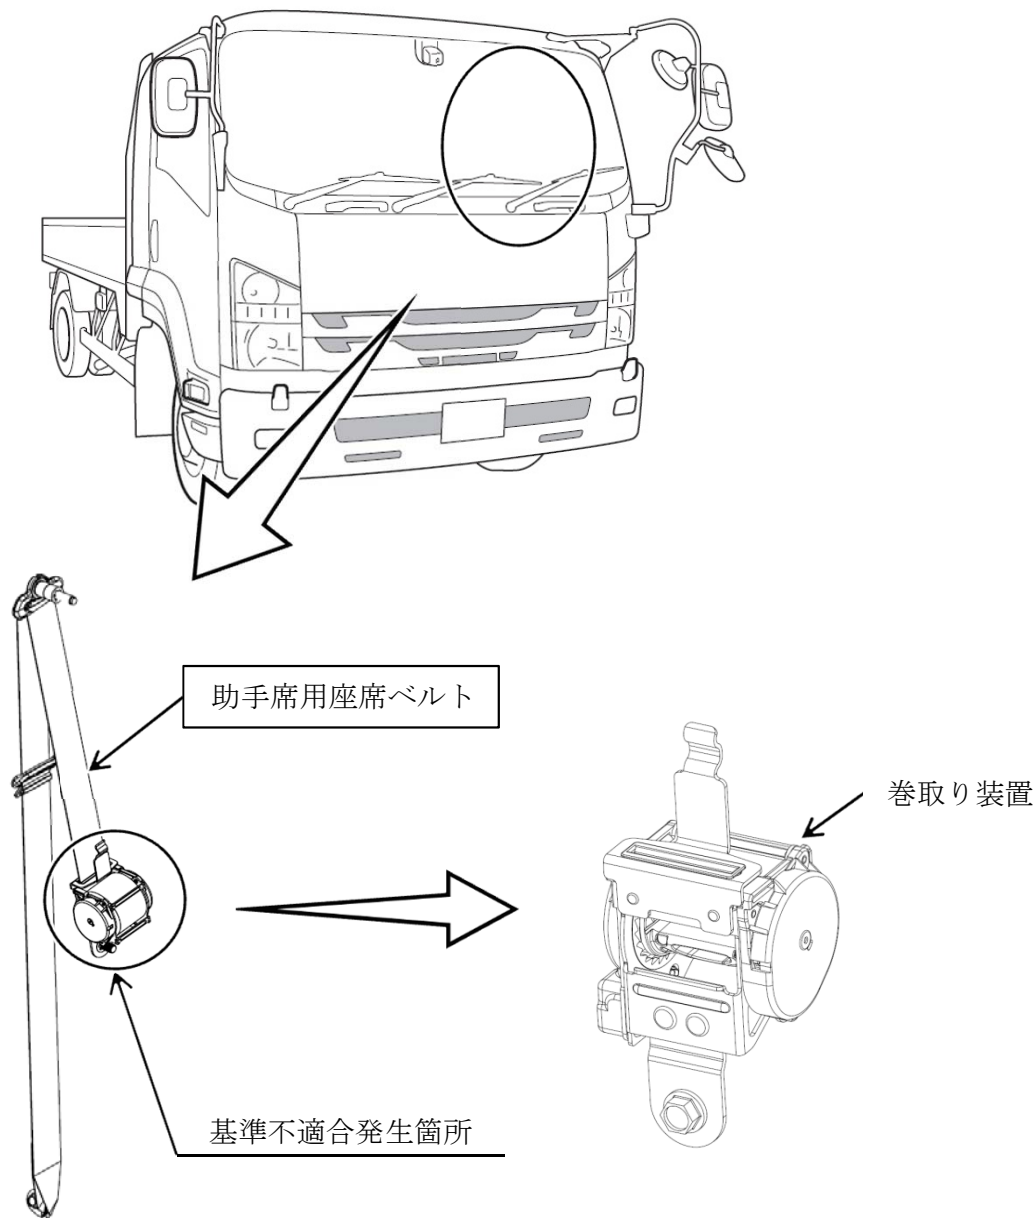
トラックの助手席用座席ベルトにおいて、組み付け設備の調整が不適切なため、巻取り装置ロック機構部のスプリングが屈曲して組み付けられたものがある。そのため、当該スプリングが構成部品と干渉し、座席ベルトが素早く引き出された際にロックしないおそれがある。

全車両、助手席用座席ベルトの製造番号を点検し、該当する場合は座席ベルトを良品に交換する。

識別 : 助手席用座席ベルト下側取り付けボルトに黄色ペイントを塗布する。
