改善箇所説明図

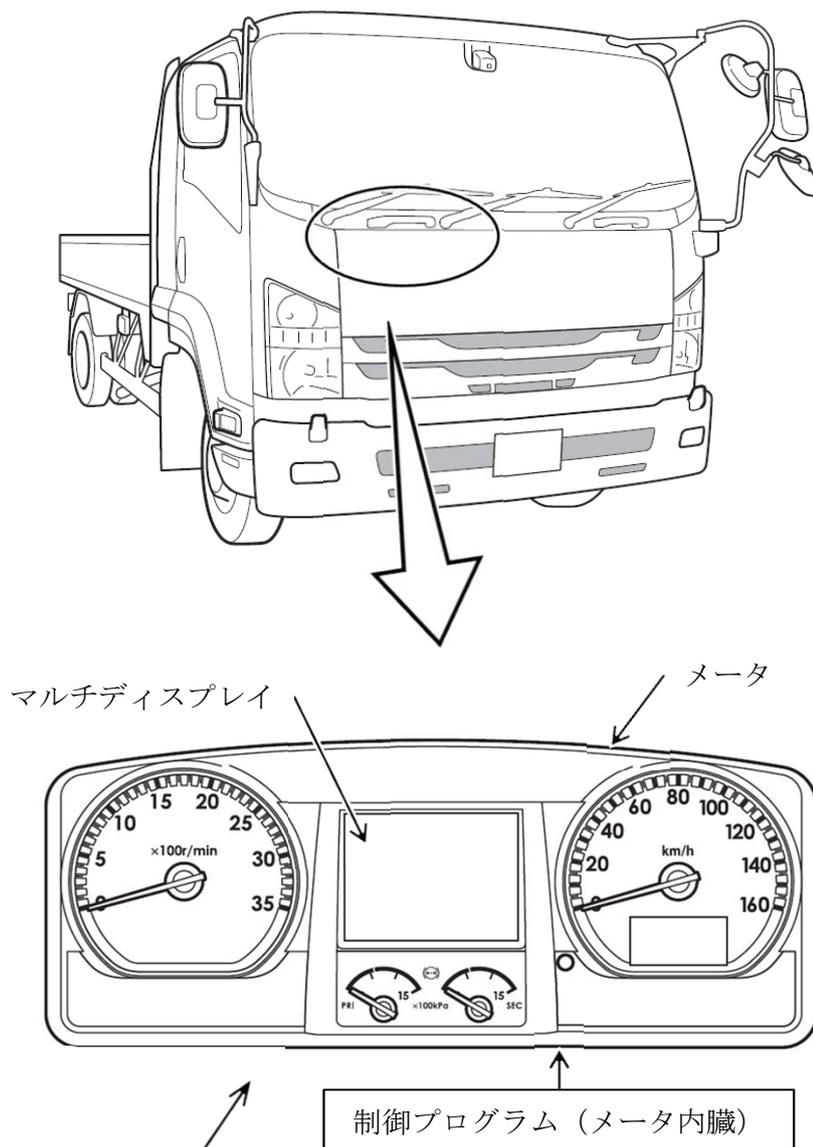
基準不適合発生箇所

大・中型トラックにおいて、速度計の制御プログラムが不適切なため、プログラム起動時に特定条件でのキー操作をおこなうと、警告灯が点灯し、速度計等が正しく作動しなくなるおそれがある。

全車両、速度計の制御プログラムを対策プログラムに修正する。

識別：ステアリングコラムブラケット部に識別ペイント（黄色）を塗布する。
