改善箇所説明図

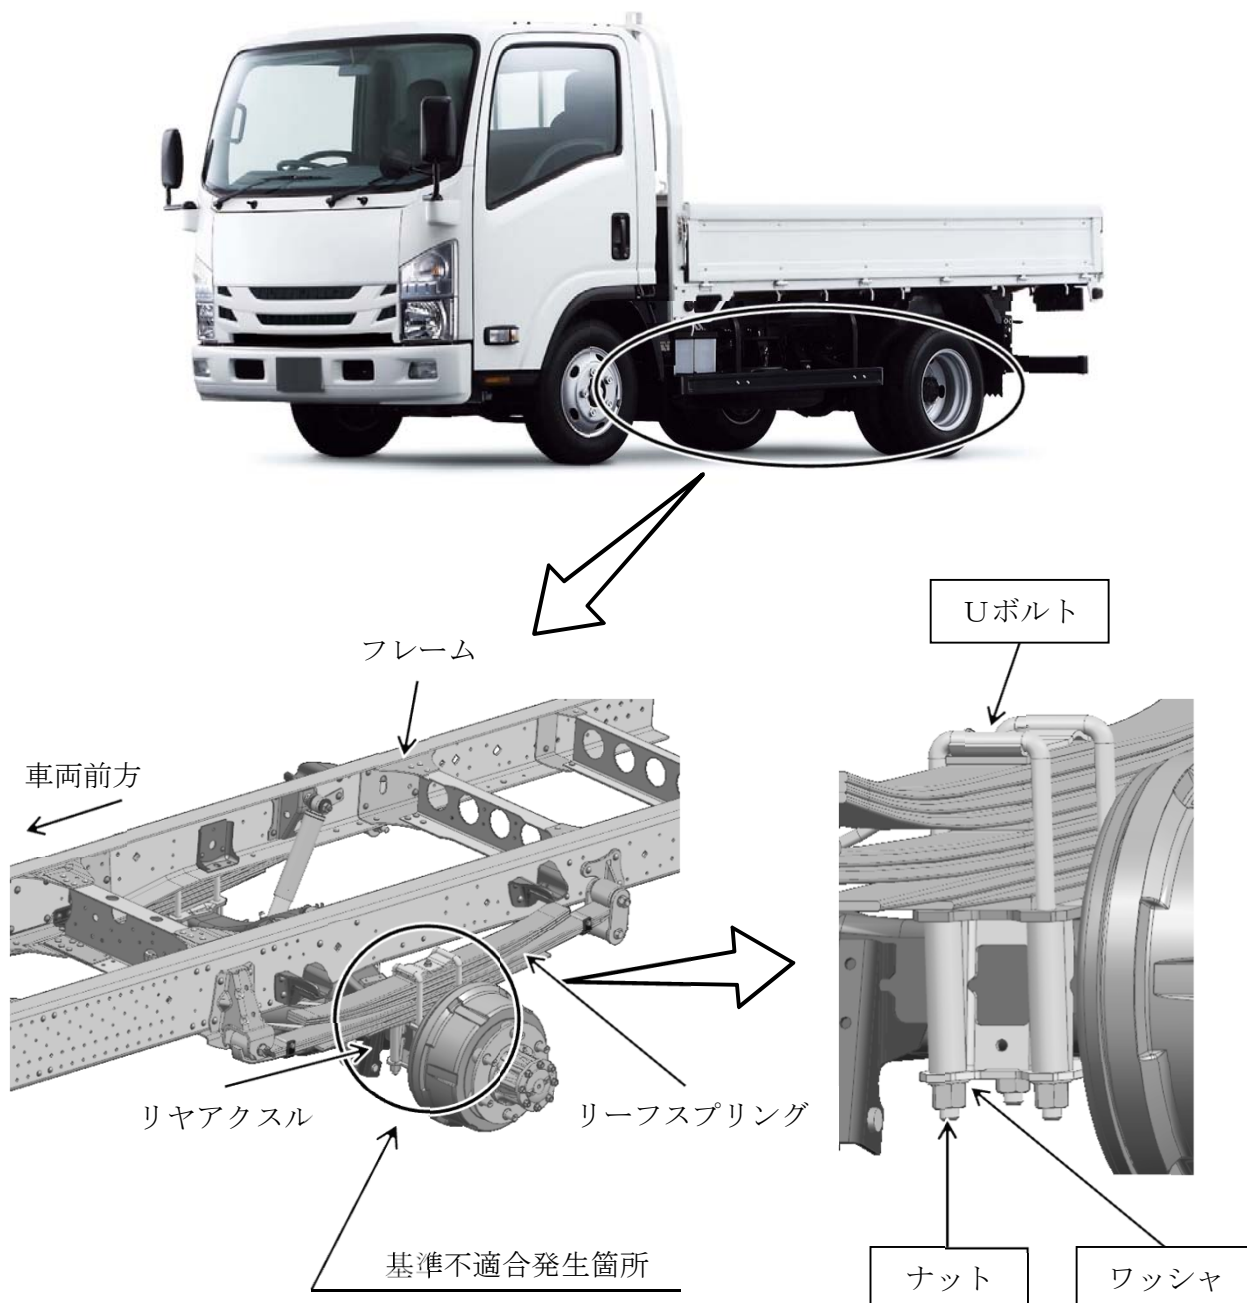
小型トラックのリアアクスル固定用Uボルトナット締付工程において、締付装置の設定が不適切なため、締付トルクが不足しているものがある。そのため、そのまま使用を続けると、ナットが緩みリアアクスルがずれ、最悪の場合、プロペラシャフトが外れ、走行できなくなるおそれがある。

全車両、当該ナットの締付トルクを確認し、トルクが不足しているものは、Uボルト、ナット、ワッシャを新品に交換し、適切に締め付ける。

識別 : ステアリングコラムブラケットに識別ペイント (黄色) を塗布する。
