改善箇所説明図

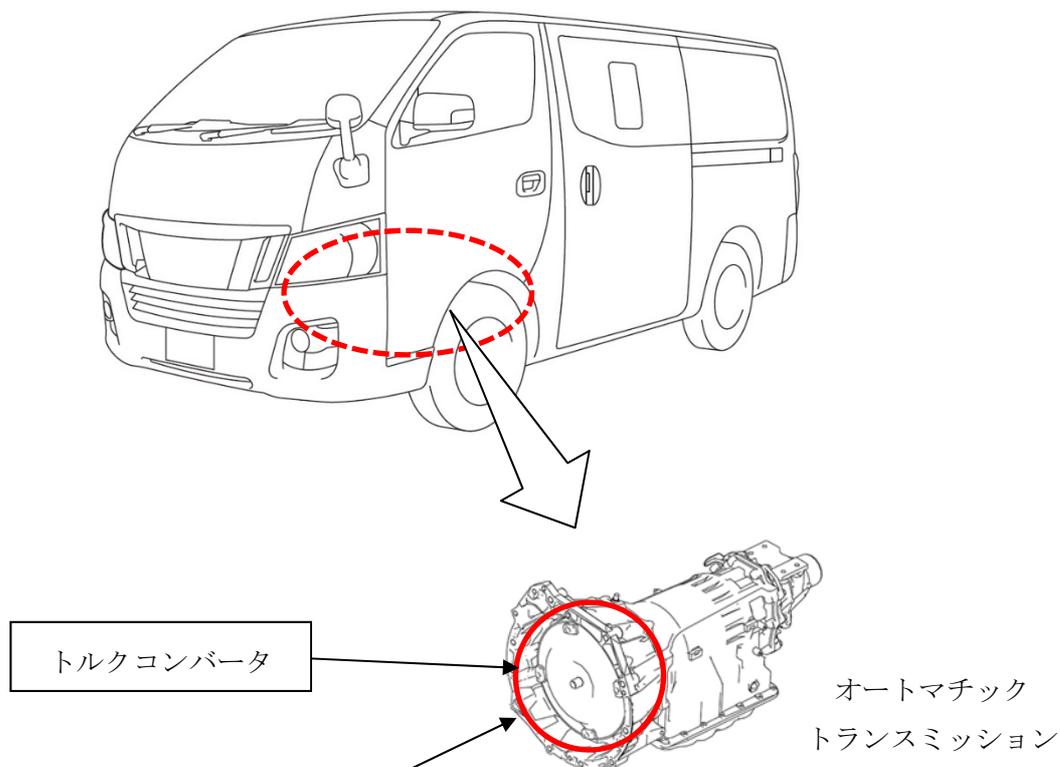
基準不適合発生箇所

オートマチックトランスミッションにおいて、トルクコンバータのロックアップクラッチを固定するリベット寸法が不適切なため、強度が不足してリベットが破損することがある。そのため、リベットの破損片による摩擦材の異常摩耗等が発生して、トルクコンバータのロックアップができなくなり警告灯が点灯し、最悪の場合、摩耗粉によりオイルストレーナーが詰まり、オイルポンプの油圧が不足することで走行不能となるおそれがある。

改善の内容

全車両、トルクコンバータを対策品に交換する。なお、特定の故障コードを確認した場合はトランスミッション本体を交換する

識別：白色のシールをモデルナンバープレートの右横に貼り付ける。
