改善箇所説明図

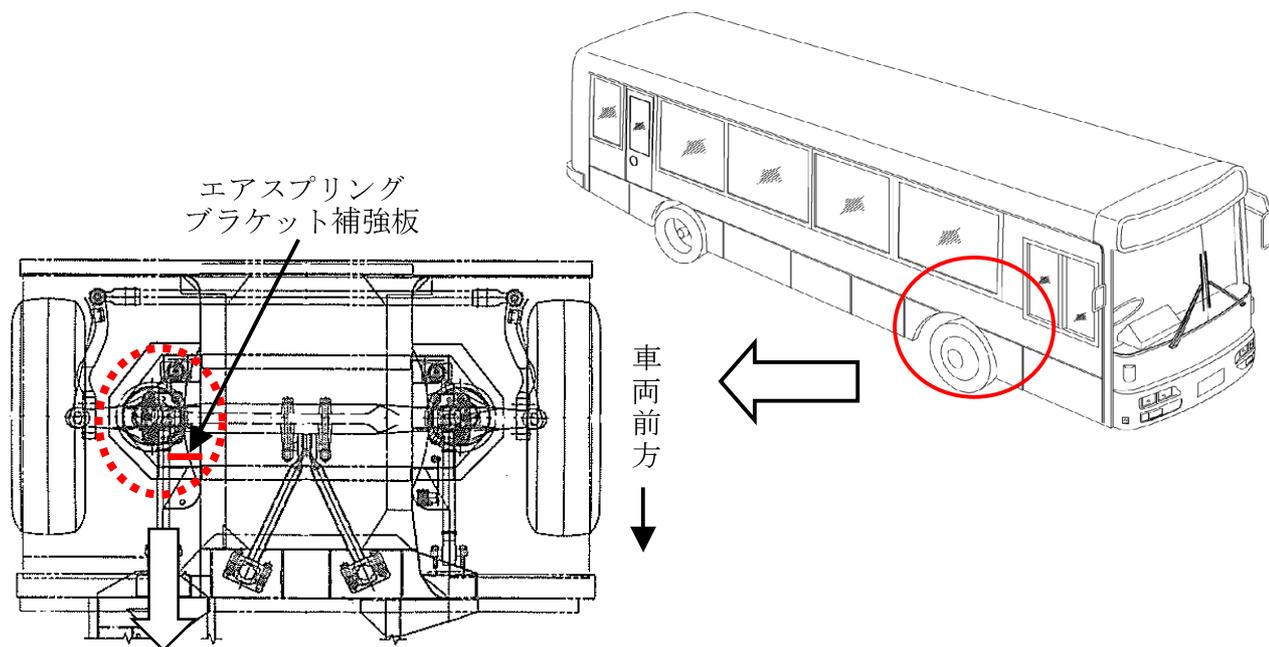
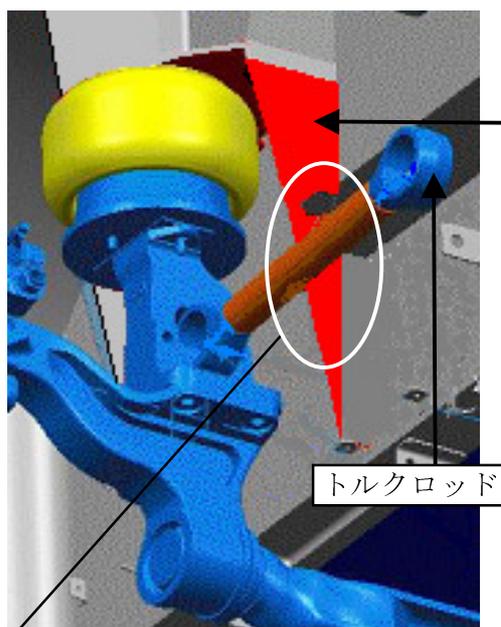
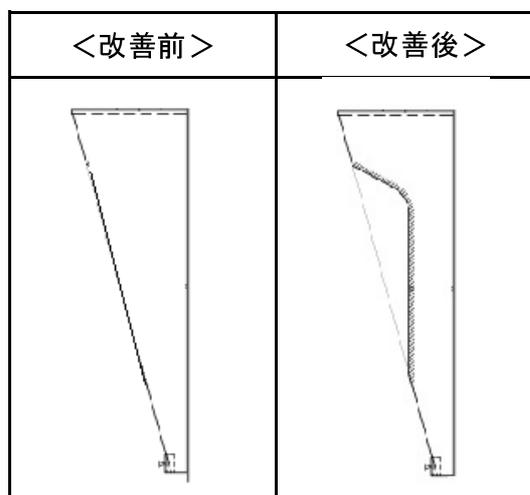
エアスプリングブラケット補強板

トルクロッド

基準不適合発生箇所

大型ノンステップ路線バスにおいて、フロント右側エアスプリングブラケットの補強板の形状が不適切なため、補強板に切り欠きがないものがある。そのため、トルクロッドが補強板と干渉することがあり、最悪の場合、トルクロッドが損傷し、折損するおそれがある。

改善の内容:全車両、当該補強板の形状を確認し、切り欠きが無い場合は切り欠きを設ける。なお、トルクロッドに干渉跡があるものは、トルクロッドを新品と交換する。

識別 : エアスプリングブラケットに白色ペイントを塗布する。
